Mietshaus Bayernstr. 157 90478 Nürnberg

Befunduntersuchung

hinsichtlich Unterkonstruktionen, Putz- und Farbauflagerungen
am Wintergartenbau und der Eingangstreppe;
Dokumentation der ehemaligen Garagentore

Juni 2023

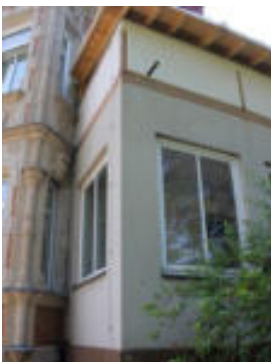
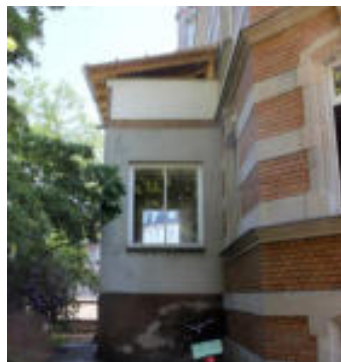
Die Fassade des Wintergartenbaus war zum Zeitpunkt der Untersuchung vierfarbig gestrichen. Der Sockelbereich war dunkelbraun, die Fassadenfläche in hellem Warmgrau, die auf Höhe des ersten Obergeschosses sichtbaren Eisenträger waren in hellerem Braun und der obere Teil der Fassade war weiß gefasst. Die Eisenträger ließen auch ohne Gerüststellung erkennen, dass sie von Rost betroffen waren. Aufnahmen per Teleobjektiv bestätigten dies. Die Fassadenfläche und ihr Sockel waren durch Risse, Fehlstellen und organischen Bewuchs in Mitleidenschaft gezogen.

◀ Abb. 2 und 3: Der Wintergartenbau zum Zeitpunkt der Untersuchung. Bis zum Beginn der eigentlichen Sanierung war ein Notdach installiert.

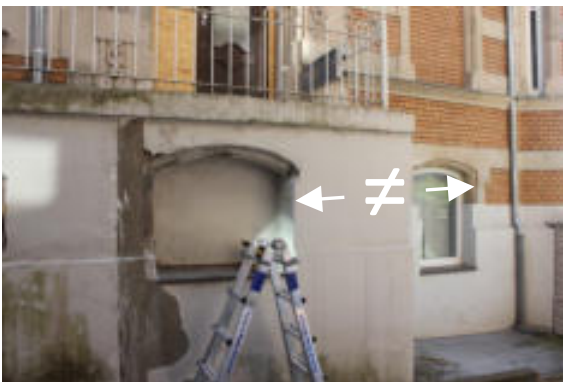
Abb. 14: Unterschiedliche Profilierung der Leibungen

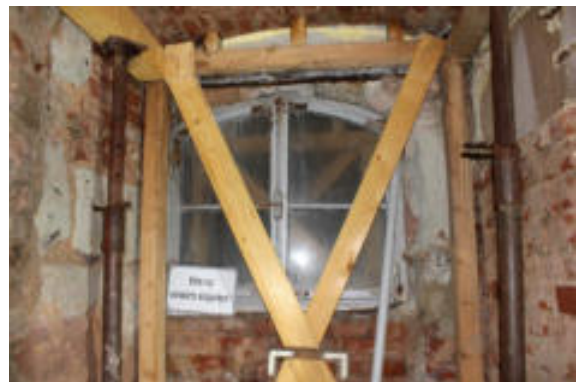
Abb. 15: Das vermutlich bauzeitliche Fenster öffnet sich unter die Stufen

Bei einer Inaugenscheinnahme des Innenraumes unter der Treppe wurde ein mutmaßlich bauzeitliches Fenster beobachtet, das sich von allen drei möglichen Seiten des Treppenbaus ausgerechnet unter die Stufen öffnet (Abb. 23). Dieser wenig plausible Einsatz eines Fensters stieß vor Ort den Gedanken an, dass sich die Treppenstufen ursprünglich auf der anderen Seite des Aufganges befunden haben könnten, also auf der straßenzugewandten Seite.

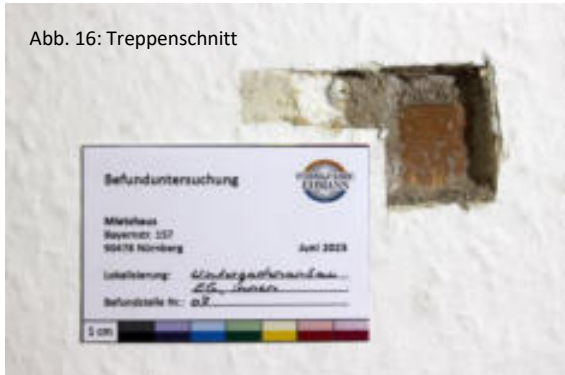
Abb. 16: Treppenschnitt

Die Untersuchungsergebnisse beruhen auf vor Ort gemachter augenscheinlicher Beobachtung und mechanisch angelegten Sondagen und Treppenschnitten (Abb. 16).

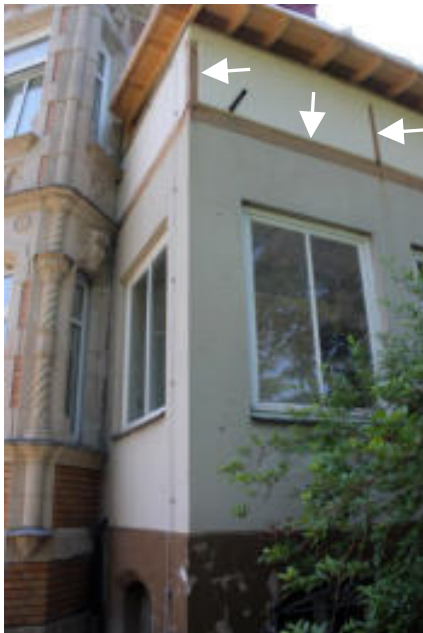
Bei einem Ortstermin im Vorfeld der Befunduntersuchung entstand aufgrund der an der Fassade des Wintergartens sichtbaren Eisenträger (Abb. 17) der Gedanke, dass es sich ursprünglich um eine Balkonanlage gehandelt haben könnte (Abb. 18), deren Mittelteil nachträglich in einen Wintergarten umgebaut worden war:

◀ Abb. 17: Der momentane Wintergartenbau mit seinen auf Höhe des OG 1 sichtbaren Eisenträgern

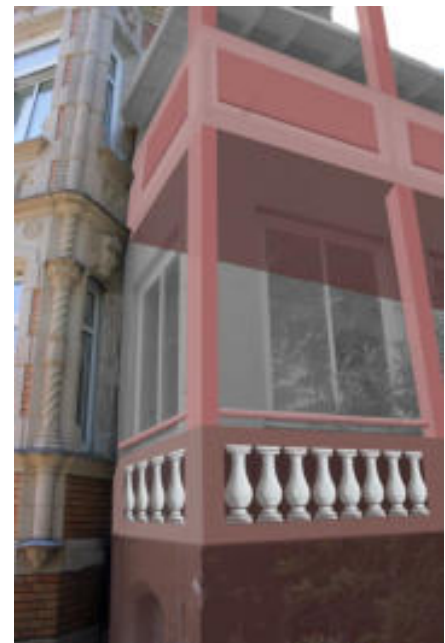
Abb. 18 ▶: Visualisierung einer möglicherweise ehemals vorhandenen Balkonanlage (Wintergarten im Hintergrund ausgegraut; Skizze in Anlehnung an Baudenkmal D-5-64-000-2308, Fürther Str. 319, 90429 Nürnberg mit ähnlicher Bauzeit)

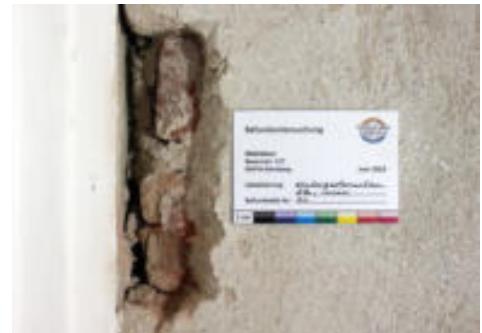
Ein Indiz für einen späteren Anbau des Wintergartenbaus könnte jedoch in der Art der Anbindung der Querwand des Wintergartens an die Längswand der Hausfassade gesehen werden:
Die Querwand stößt in allen untersuchten Bereichen stumpf und ohne Verzahnung an die durchgehende Längswand (Abb. 19).

Abb. 19: Die Wände des Wintergartens sind stumpf an die Hausfassade angemauert ►

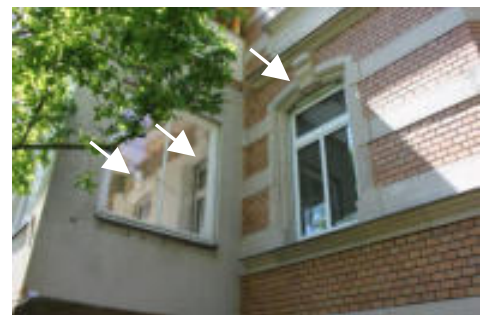
Auch scheinen bei Fassade und Wintergartenbau unterschiedliche Ziegel verbaut worden zu sein. Die Hausfassadenziegel, die sich durchgängig an der Innenwand des Wintergartens fortsetzen, weisen ein gelblicheres Rot auf, wohingegen die am Mauerwerk des Wintergartens verbauten Ziegel kräftig rot gefärbt sind. Auch setzt sich die Gestaltung der Fensterleibungen durchgehend im Inneren des Wintergartens fort.

Abb. 20: Die Fassadengestaltung sowie die Sichtziegel setzen sich im Inneren durchgängig fort ►

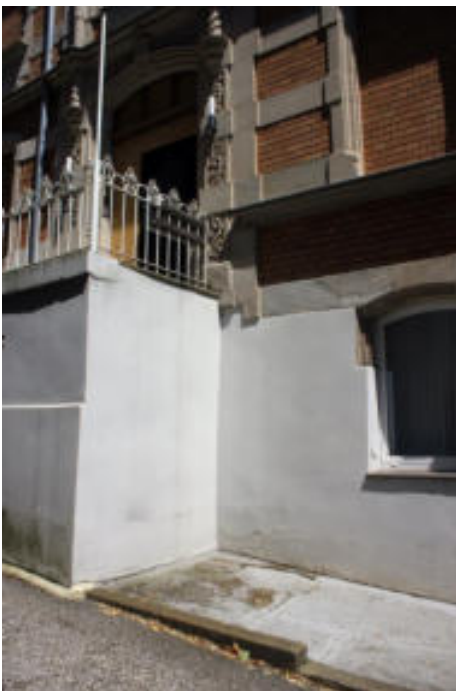
Das würde bedeuten, dass die Mauer der Einfahrt neueren Datums wäre und ergäbe folgendes Bild für den Treppenbau (mutmaßlich frühere Position rot markiert):

◀ Abb. 25:
Momentane
Situation des
Treppenbaus

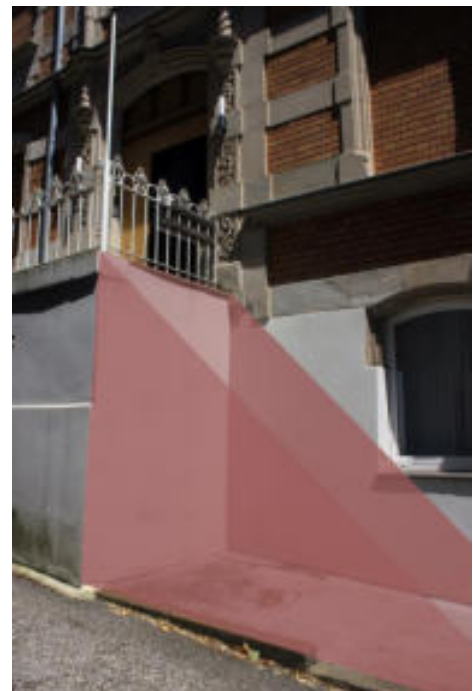
Abb. 26 ▶:
Mögliche frühere
Position der
Treppenstufen

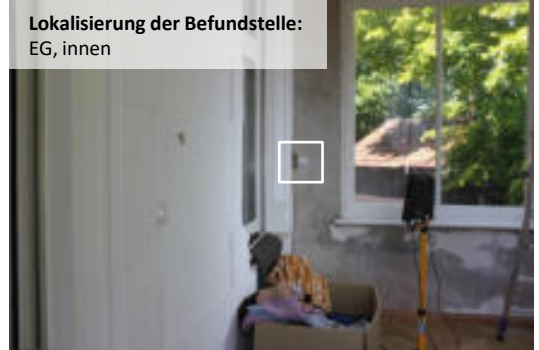
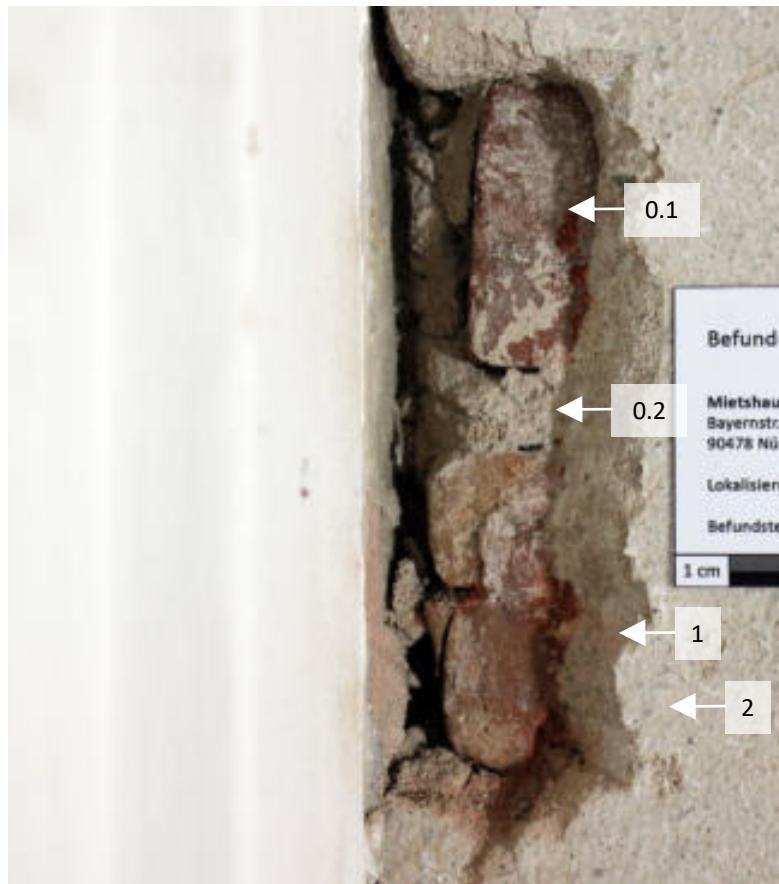
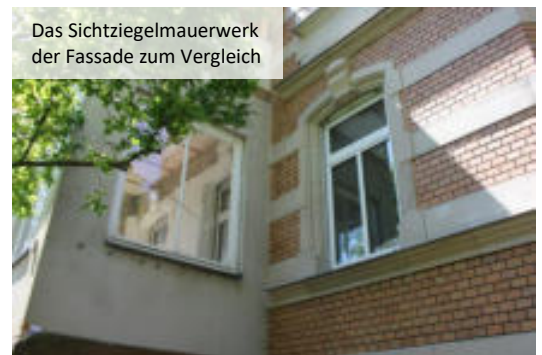
Befundstelle Nr.: 01

Nr.	Fassung	Farbton	Material	Funktion
0.1	-	Röt	Ziegel	Mauerwerk
0.2	-	Grau, rötlich	Kalkzement	Fugenmörtel
1	-	Grau, rötlich	Kalkzement	Putz
2	-	farblos	Alkyd- oder Acrylharz	Tiefgrund

Ein Indiz für einen späteren Anbau des Wintergartenbaus wurde in der Art der Anbindung der Querwand des Wintergartens an die Längswand der Hausfassade gesehen: Die Querwand stößt im untersuchten Bereich stumpf ohne Verzahnung an die durchgehende Längswand. Auch scheinen bei Fassade und Wintergartenbau unterschiedliche Ziegel verbaut worden zu sein. Die Fassadenziegel weisen ein gelblicheres Rot auf, wohingegen die Wintergartenziegel kräftig rot gefärbt sind. Auch setzt sich die Gestaltung der Fensterleibungen durchgehend im Inneren des Wintergartens fort.

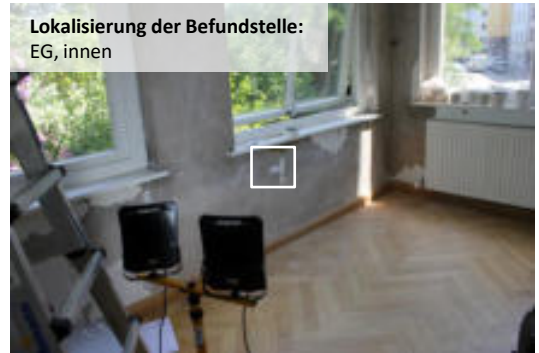
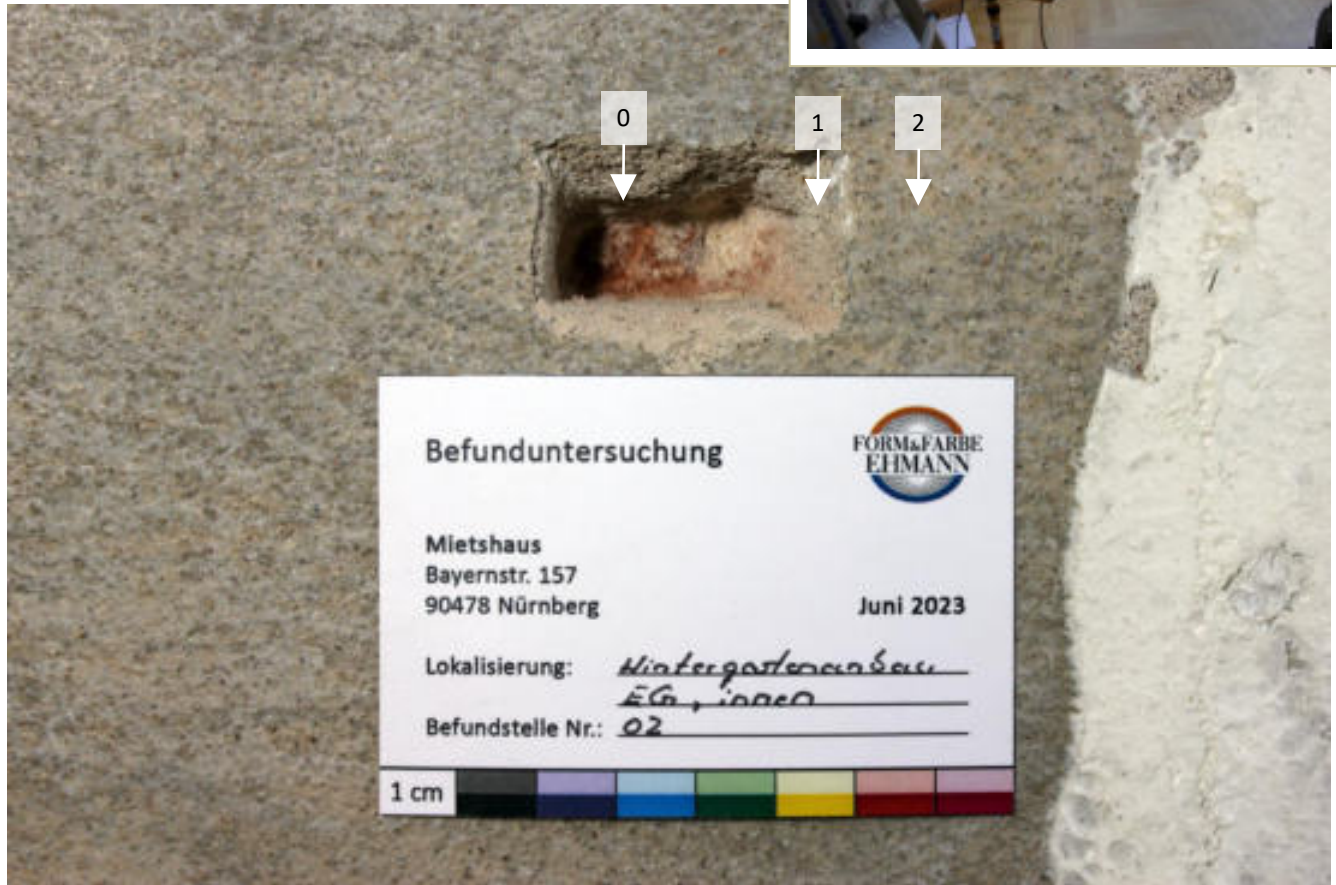
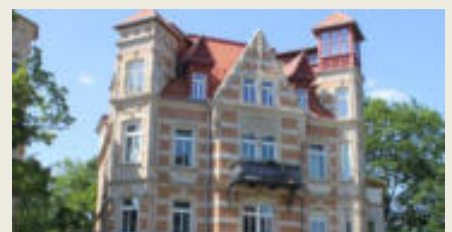
Befundstelle Nr.: 02

Nr.	Fassung	Farbton	Material	Funktion
0	-	Rot	Ziegel	Mauerwerk
1	-	Grau, rötlich	Kalkzement	Putz
2	-	farblos	Alkyd- oder Acrylharz	Tiefgrund

Auch in diesem untersuchten Bereich traten Ziegel mit kräftigerem Rot als die der Fassadensichtziegel zu Tage:

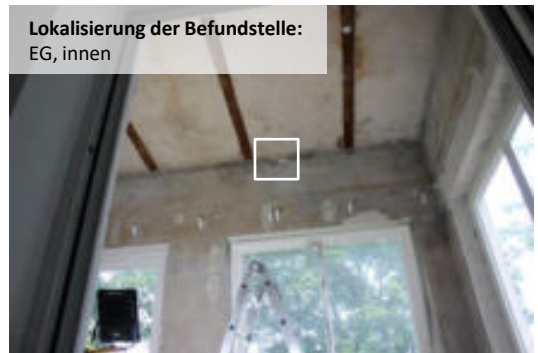
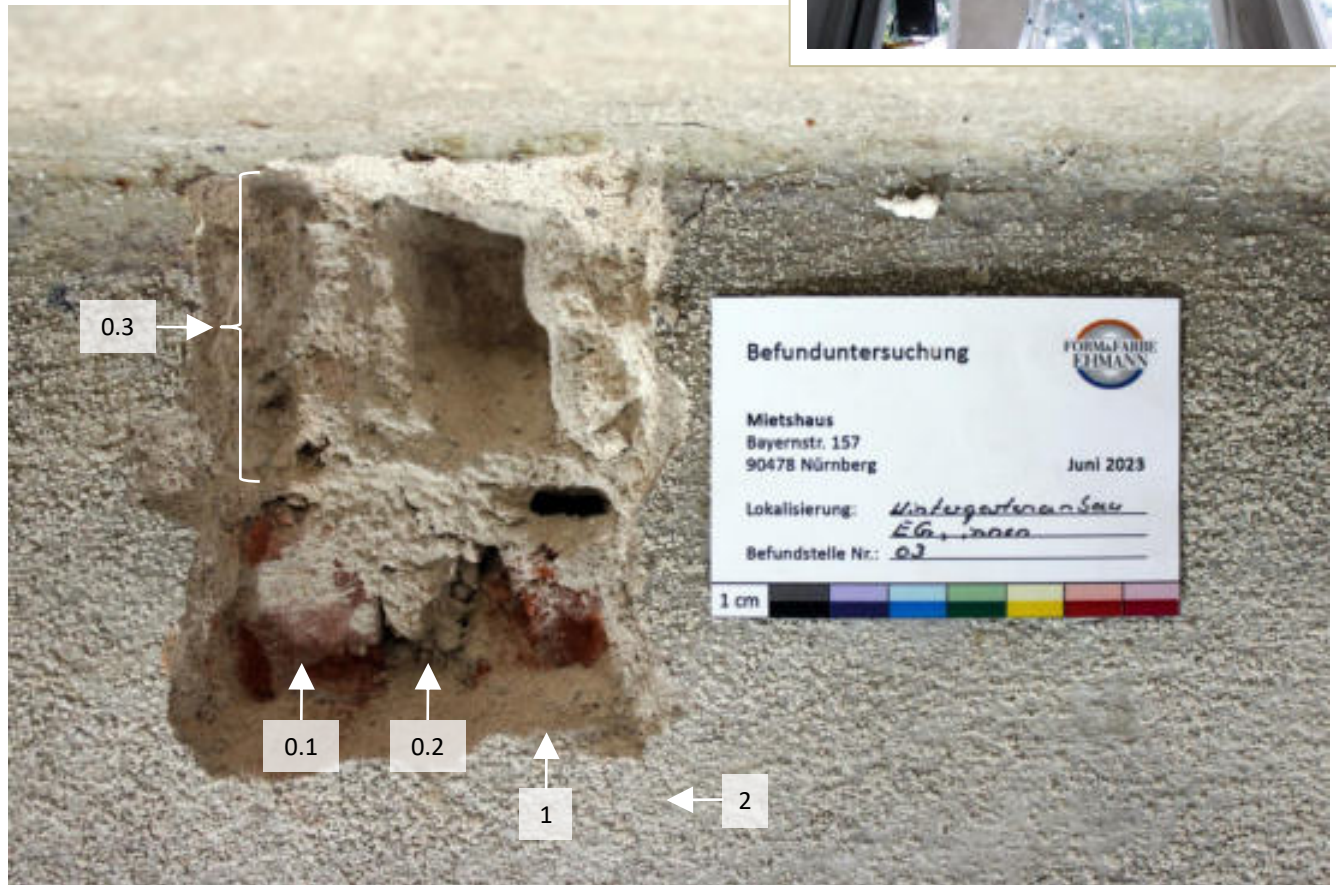
Befundstelle Nr.: 03

Nr.	Fassung	Farbton	Material	Funktion
0.1	-	Rot	Ziegel	Mauerwerk
0.2	-	Grau, rötlich	Kalkzement	Fugenmörtel
0.3	-	Grau, rötlich	Kalkzement	Ringbalken als Deckenaufleger
1	-	Grau, rötlich	Kalkzement	Putz
2	-	farblos	Alkyd- oder Acrylharz	Tiefgrund

Auf der Suche nach Spuren einer ehemaligen Balkonanlage z. B. aus Gusseisen wurde der Wand-Deckenanschluss geöffnet. Es fanden sich keine Hinweise für die ehemalige Existenz einer solchen Anlage. Der Anbau scheint in roten Ziegeln gemauert, als Deckenaufleger dient augenscheinlich ein Ringbalken aus Kalkzement, die Decke besteht aus Betonplatten und Doppel-T-Trägern (siehe Aufnahme oben sowie Befundstelle Nr. 06).

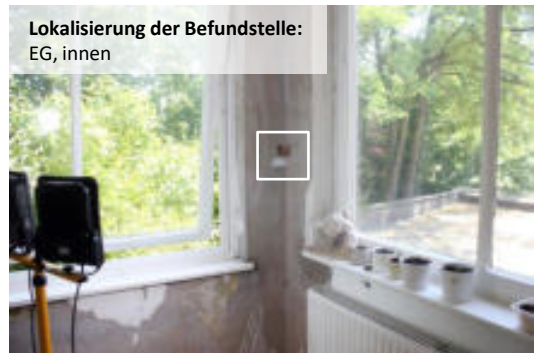
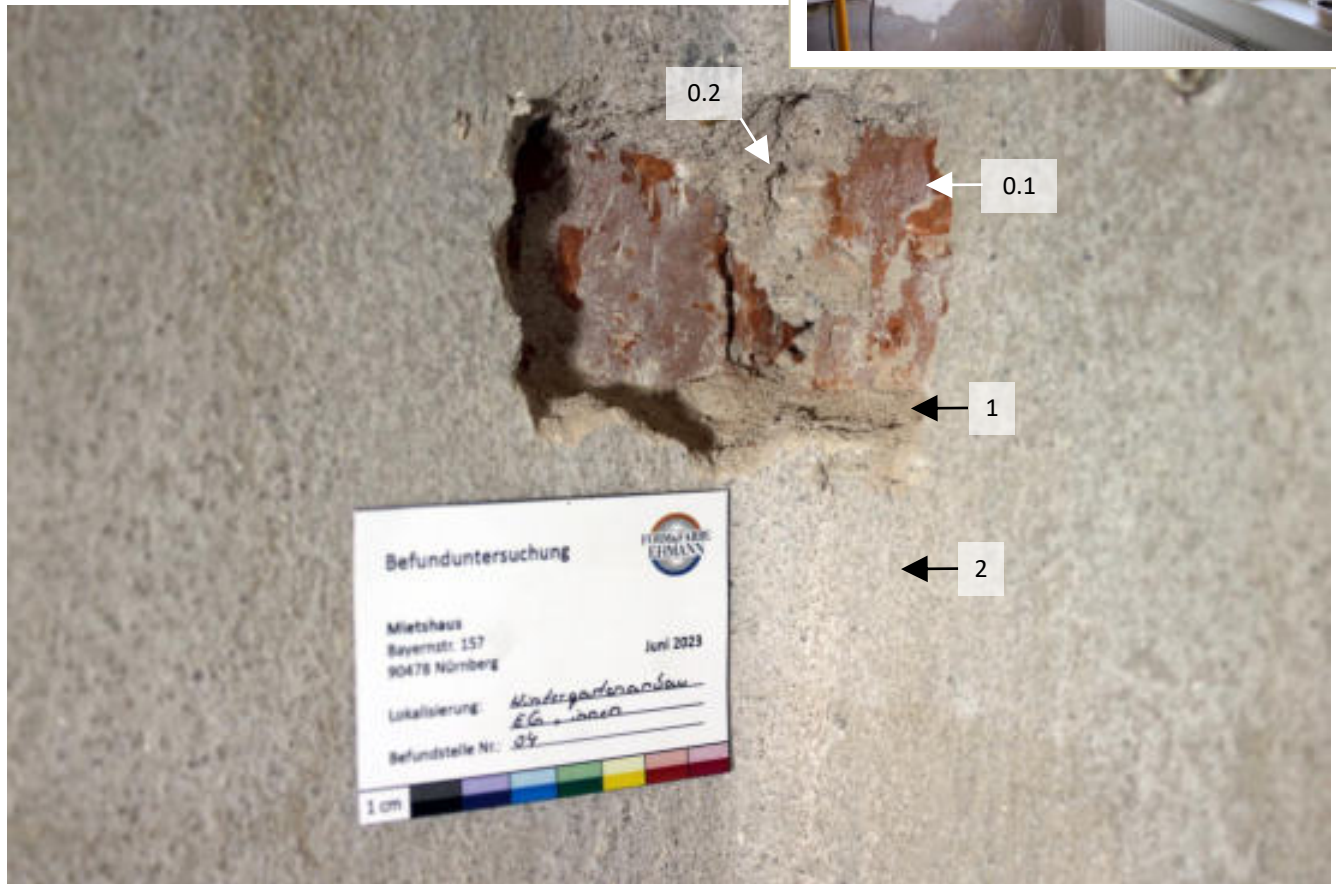
Befundstelle Nr.: 04

Nr.	Fassung	Farbton	Material	Funktion
0.1	-	Röt	Ziegel	Mauerwerk
0.2	-	Grau, rötlich	Kalkzement	Fugenmörtel
1	-	Grau, rötlich	Kalkzement	Putz
2	-	farblos	Alkyd- oder Acrylharz	Tiefgrund

Auch der Anschluss zwischen Längs- und Querwand des Wintergartenbaus wurde geöffnet und auf das Vorhandensein eines eventuellen Pfeilers einer ehemaligen Balkonanlage geprüft. Auch hier fanden sich keine Anzeichen dafür.

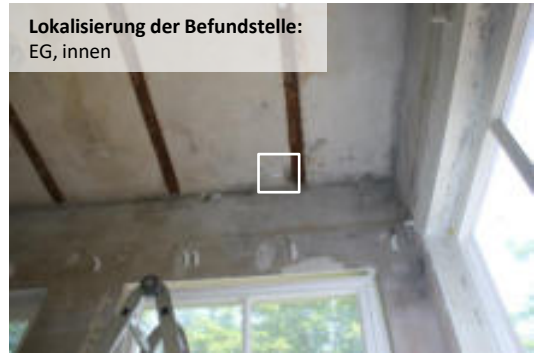
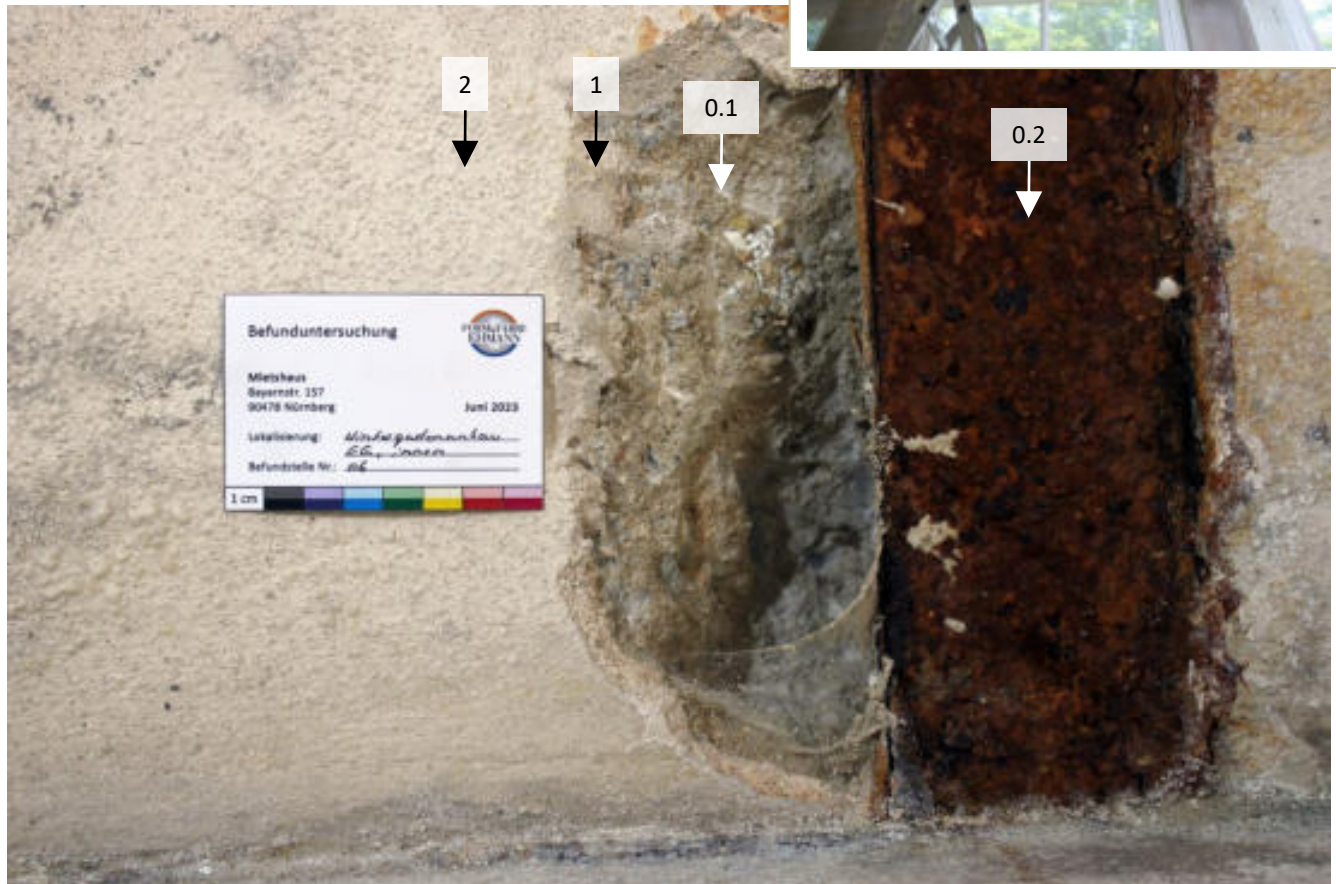
Befundstelle Nr.: 06

Nr.	Fassung	Farbton	Material	Funktion
0.1 0.2	-	Grau, variierend dunkel, verrostet	Betonplatte Eisen	Deckenplatte Doppel-T-Träger
1	-	Grau, rötlich	Kalkputz	Putz
2	-	farblos	Alkyd- oder Acryl- harz	Tiefgrund

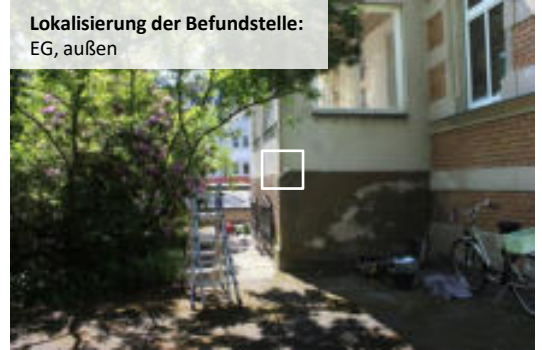
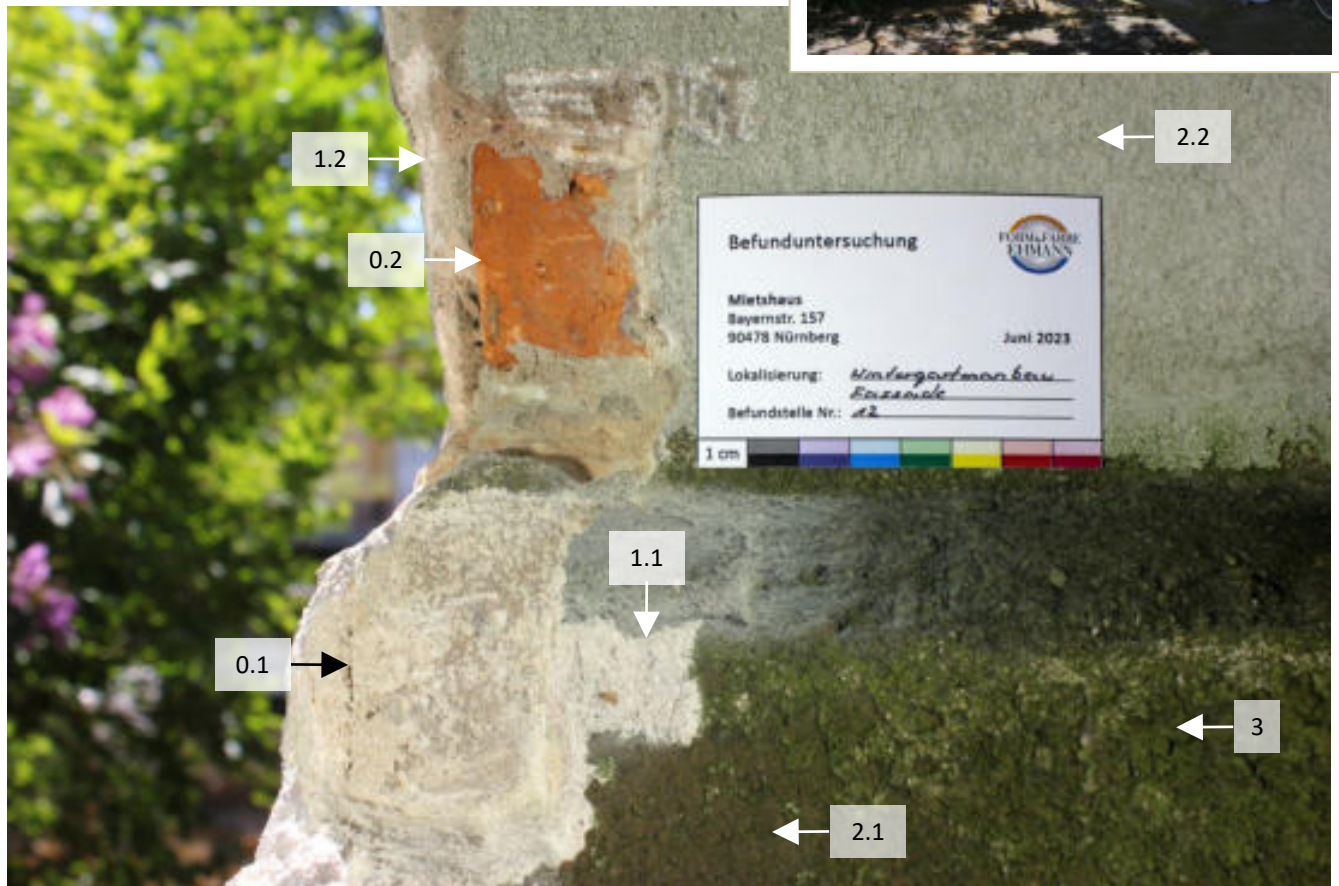
Befundstelle Nr.: 12

Nr.	Fassung	Farbton	Material	Funktion
0.1	-	Grau	Sandstein	Mauerwerk Sockel
0.2	-	Rot	Ziegel	Mauerwerk Fassadenfläche
1.1	-	Grau	Kalkzement	Sockelputz
1.2	-	Grau, rötlich	Kalkzement	Putz Fassadenfläche
2.1		Braun	mineralisch	Sockelfassung
2.2	-	Warmgrau, hell	mineralisch	Fassung Fassadenfläche
3	-	Grün	organisch*	-

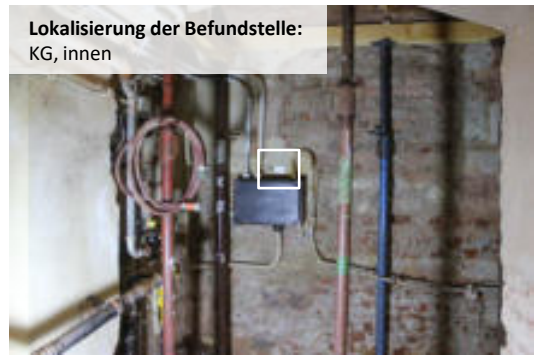
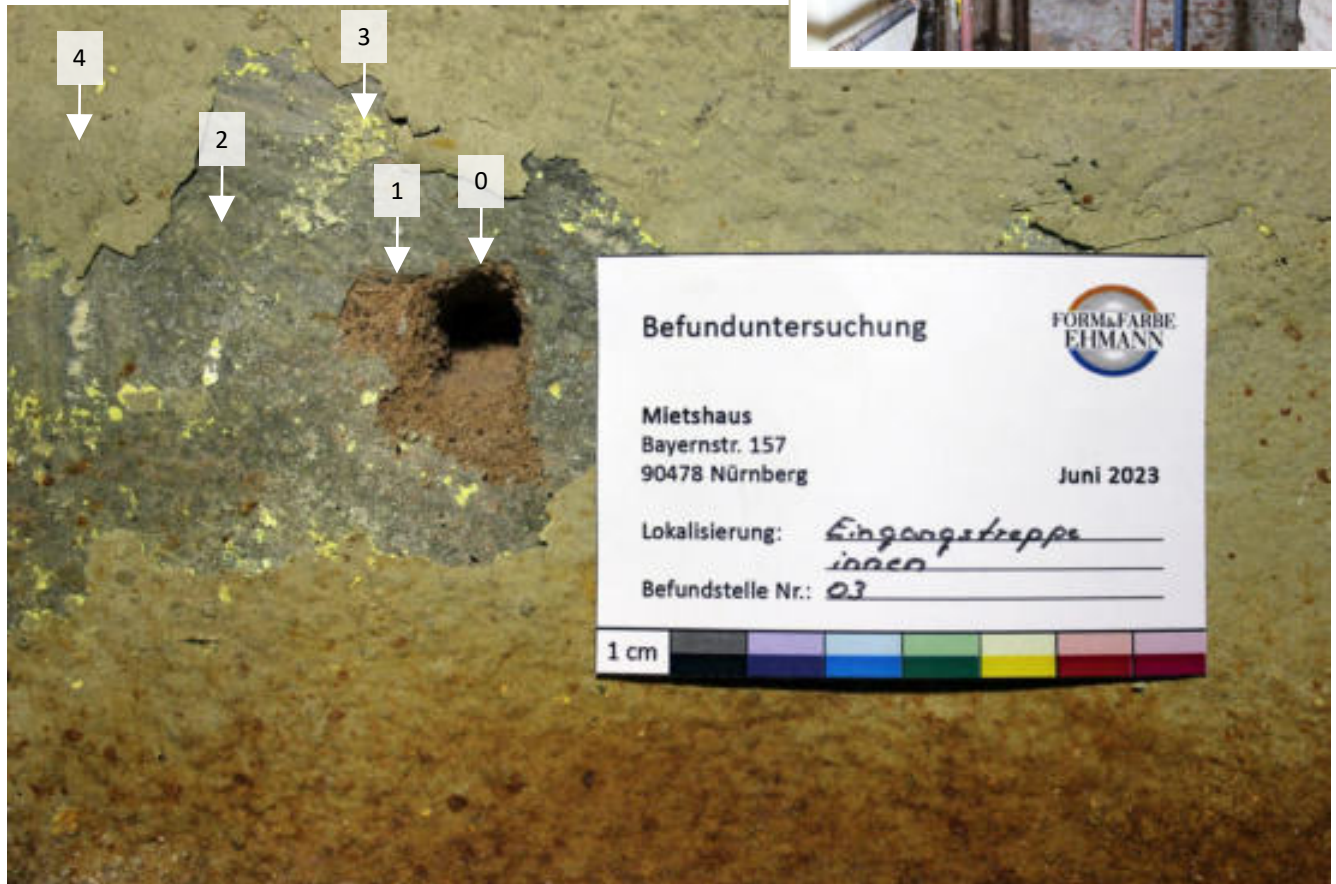
Befundstelle Nr.: 03

Außerdem förderte eine Sondage an der Innenwand des Treppenbaus das Bleigrau zu Tage, das auch schon im rechten Bereich der Leibung beobachtet worden war.

Nr.	Fassung	Farbton	Material	Funktion
0	-	Rot/ Grau	Mischmauerwerk, aber v. a. Ziegel*	Mauerwerk
1	-	Grau, rötlich	Kalkputz	Putz
2	I	Bleigrau	mineralisch	Fassung
3	II	Zitronengelb	Dispersion	Fassungsfragmente**
4	III	Warmgrau	Dispersion	Fassung

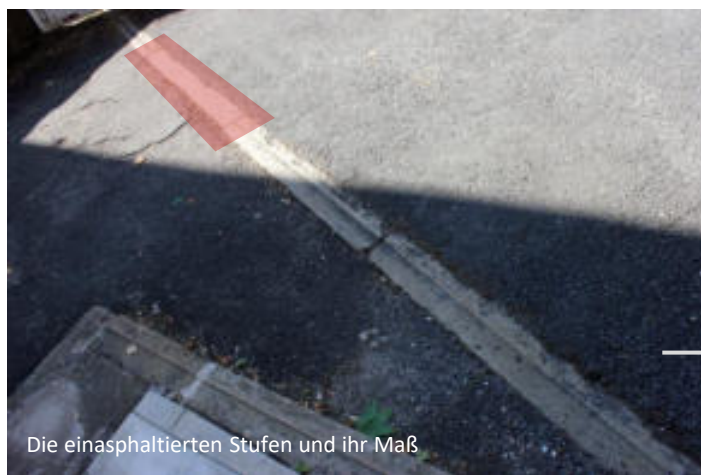
Die im Hof einasphaltierten mutmaßlich historischen Stufen wurden dokumentiert und gemessen. Ihre Länge beträgt um die 177 cm (Abb. 21). Die momentan verbauten Stufen waren 160 cm lang, einschließlich der Seitenplatte beträgt die Breite der momentanen Treppe 180 cm (Abb. 22):

Die einasphaltierten Stufen und ihr Maß

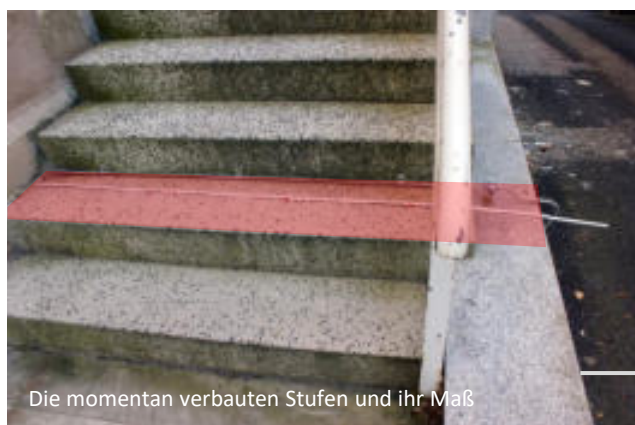
Die momentan verbauten Stufen und ihr Maß

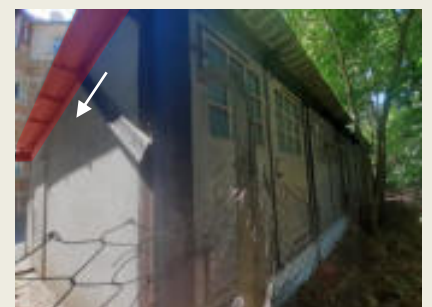
Hier ergänzend eine Aufnahme des Pultdaches, das mit der Traufseite, also eigentlich der Rückseite dem Hof zugewandt ist (rot markiert, Pfeil zeigt Gefälle des Pultdaches):
