# Mietshaus Kirchenweg 63 90419 Nürnberg

Befunduntersuchung  
hinsichtlich Putz- und Farbauflagerungen  
im Treppenhaus

März/ April 2023

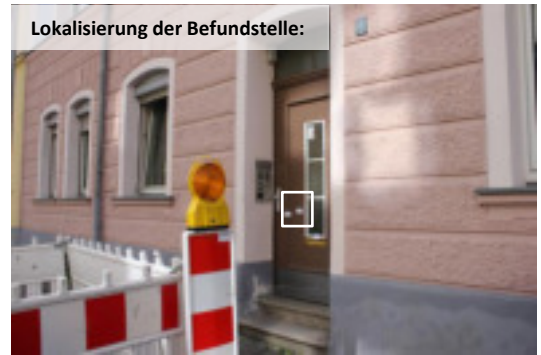
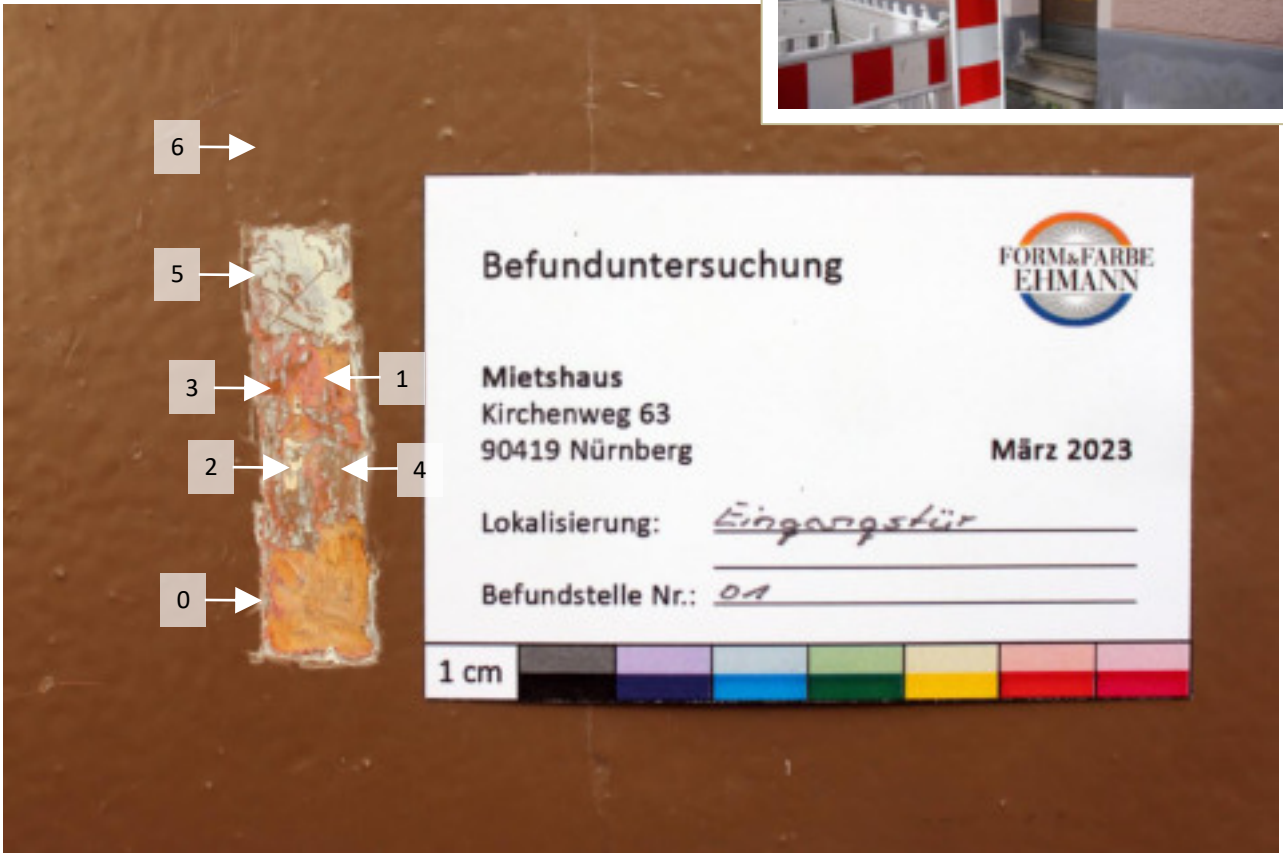
**Befundstelle Nr.:** 01

Nr.	Fassung	Farbton	Material	Funktion
0	-	Braun, hell	Holz	Türblatt
1	I	Rosa	Öl	Fassung
2	-	Weiß, gelblich	Öl	Reparaturspachtel
3	II	Rotbraun	Öl	Fassung
4	III	Braun	Öl	Fassung
5	IV	Altweiß	Öl	Haftgrund/ Fassung
6	V	Braun, rötlich	Öl	Fassung

Die Schichten Nr. 3 und 4 waren nur sehr schwer von Schicht Nr. 5 zu trennen bzw. waren stellenweise nur fragmentarisch zu beobachten.

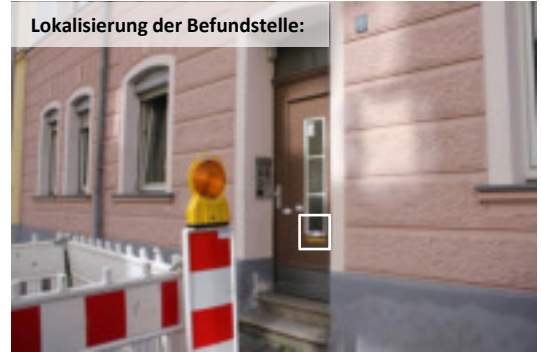
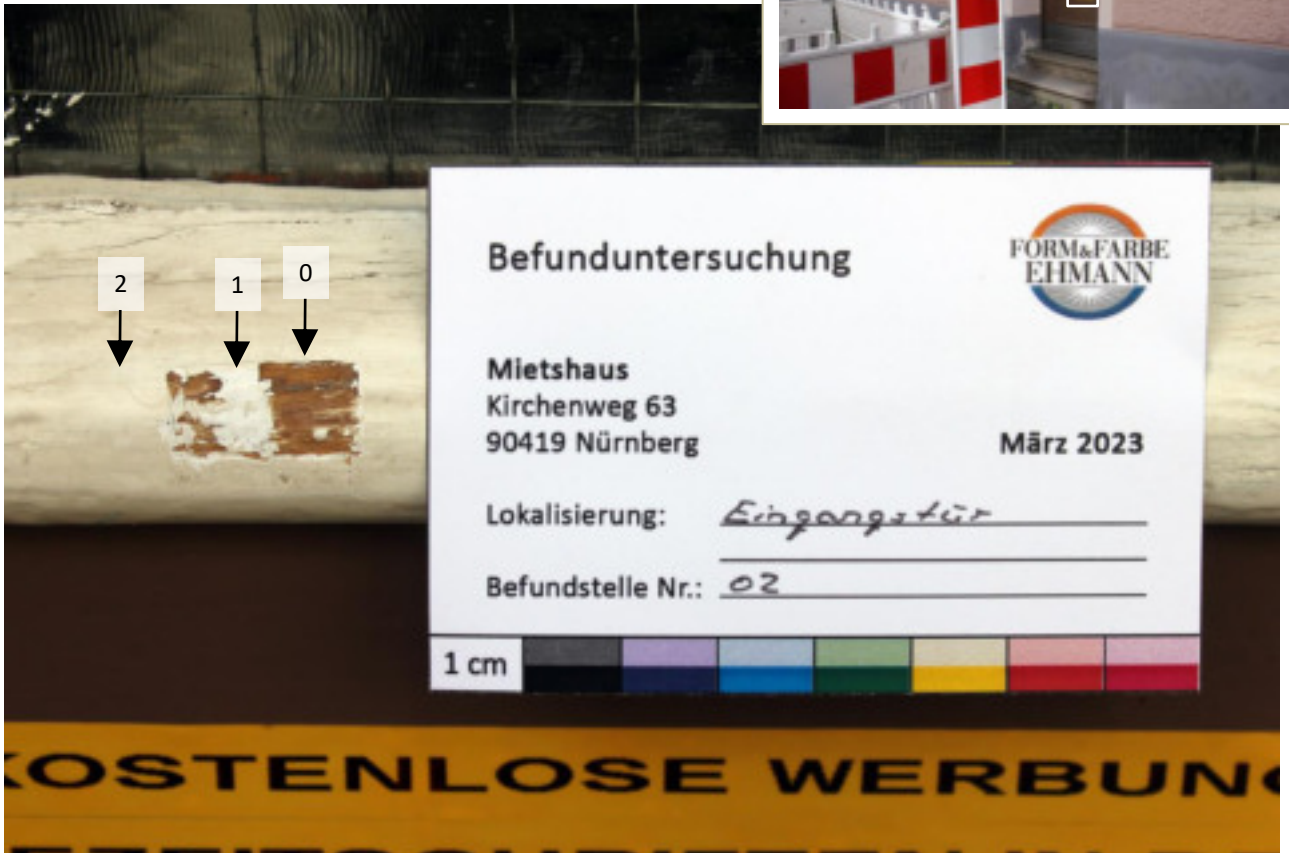
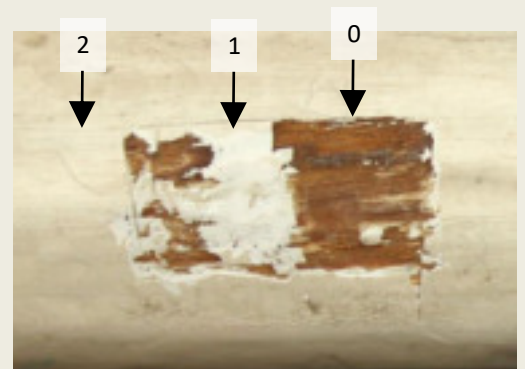
**Befundstelle Nr.:** 02

Nr.	Fassung	Farbton	Material	Funktion
0	-	Braun, hell	Holz	Türblatt, Zierprofil
1	I	Altweiß	Öl	Fassung
2	II	Altweiß, vergilbt/ verschmutzt	Öl	Fassung

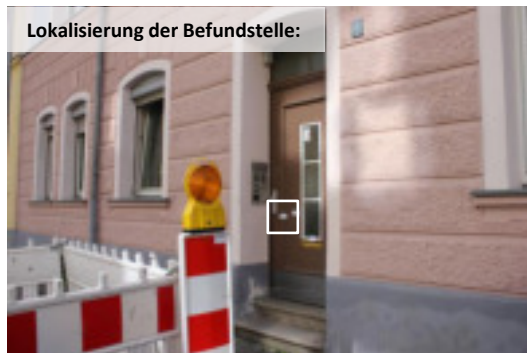
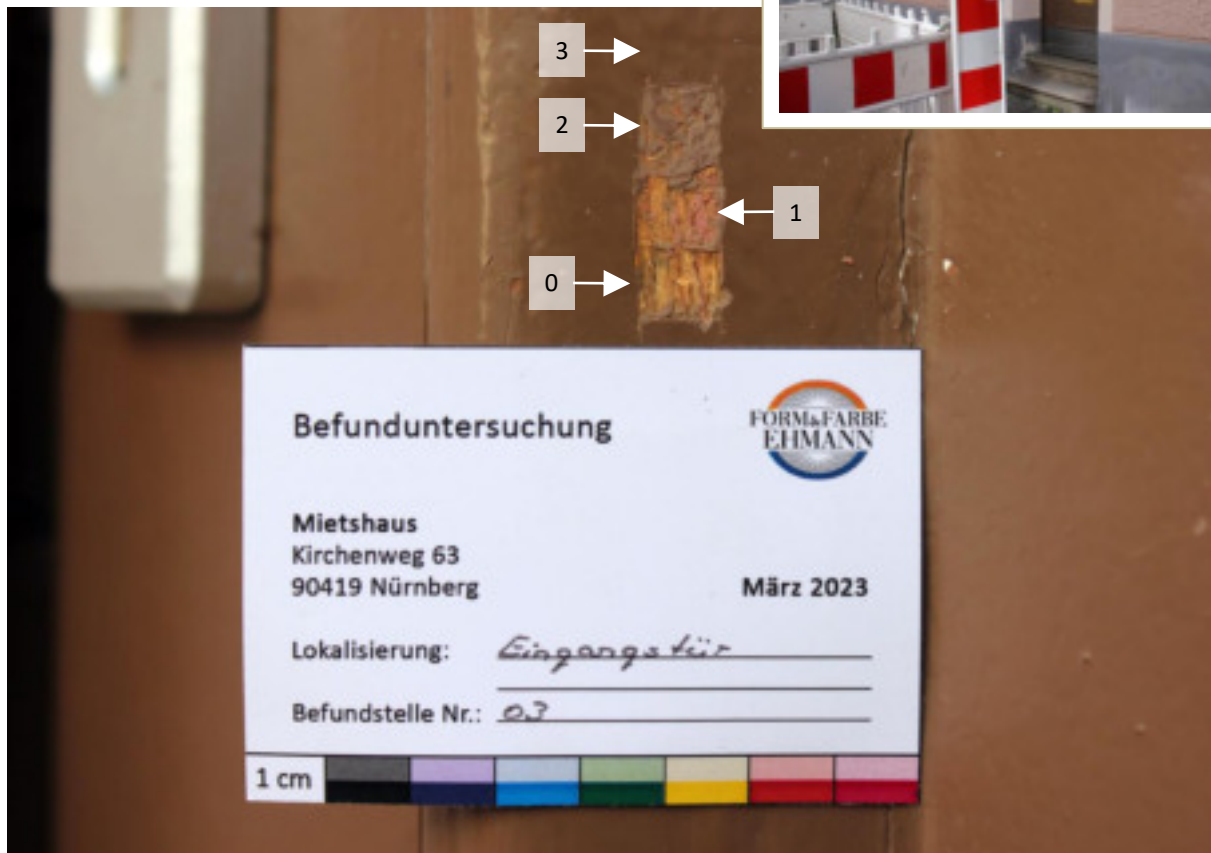
Befundstelle Nr.: 03

Nr.	Fassung	Farbton	Material	Funktion
0	-	Braun, hell	Holz	Türblatt, Zierprofil
1	I	Rosa	Öl	Fassung
2	II	Braun	Öl	Fassung
3	III	Braun, rötlich	Öl	Fassung

Schicht Nr. 1 war hier zwar nur fragmentarisch zu beobachten, aber dennoch deutlich zu erkennen.  
Ausschnitt zur Verdeutlichung:

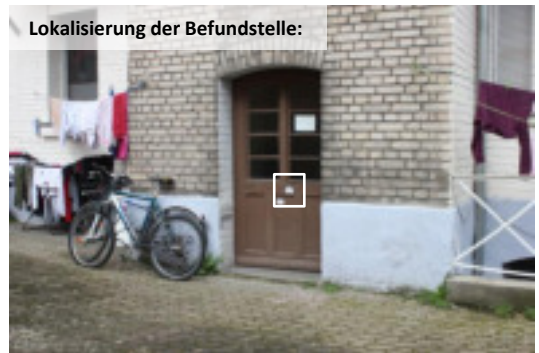
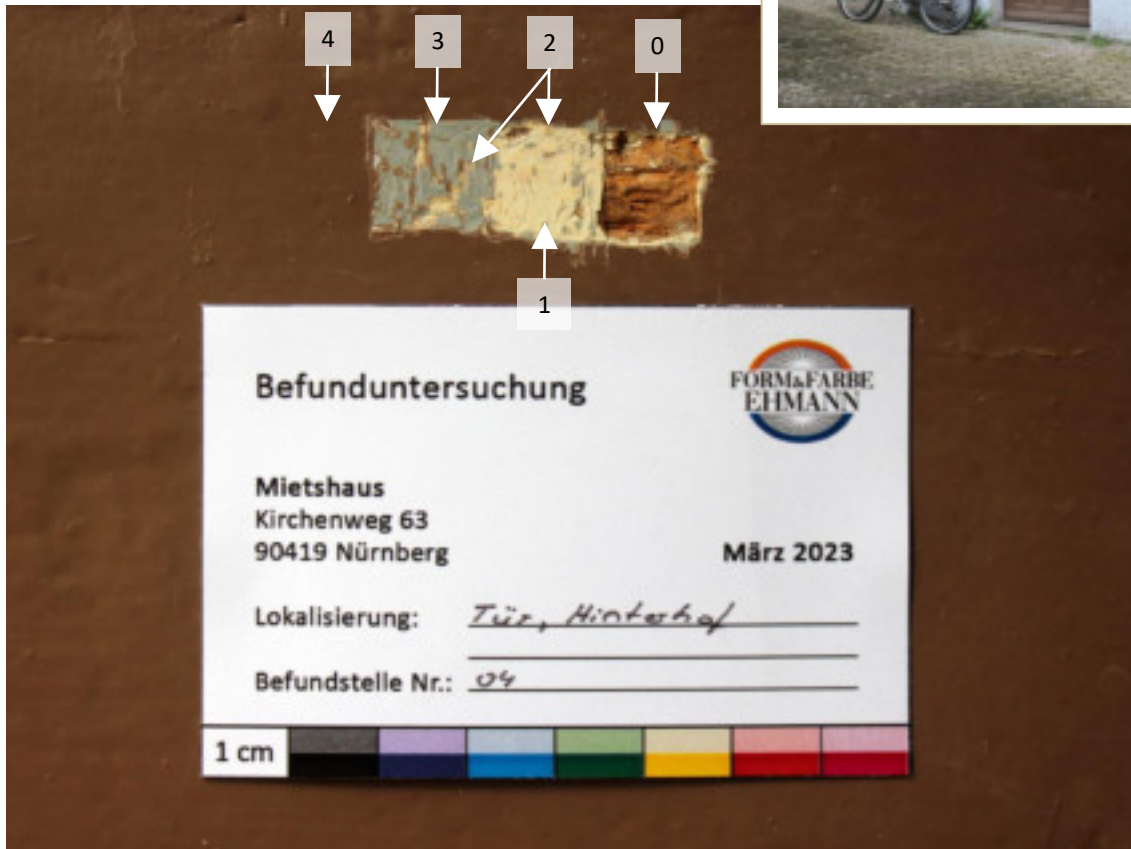
**Befundstelle Nr.:** 04

Nr.	Fassung	Farbton	Material	Funktion
0	-	Braun, hell	Holz	Türblatt
1	I?	Altweiß, gelblich	Öl	Grundierung/ Fassung
2	II	Ocker, hell	Öl	Fassung
3	III	Blau, hell/ Graublau, hell	Öl	Fassung
4	IV	Braun, rötlich	Öl	Fassung

Bei Schicht Nr. 1 könnte es sich auch um eine Grundierung gehandelt haben. Die ockerfarbene Auflagerung war kaum von Schicht Nr. 3 zu trennen.

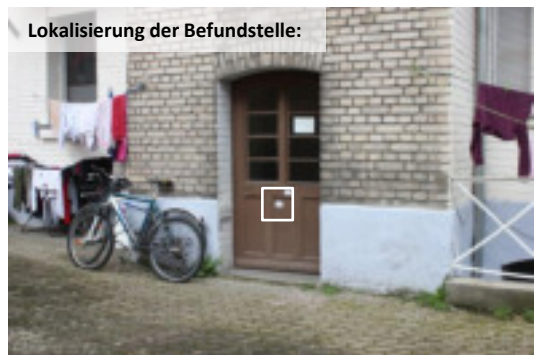
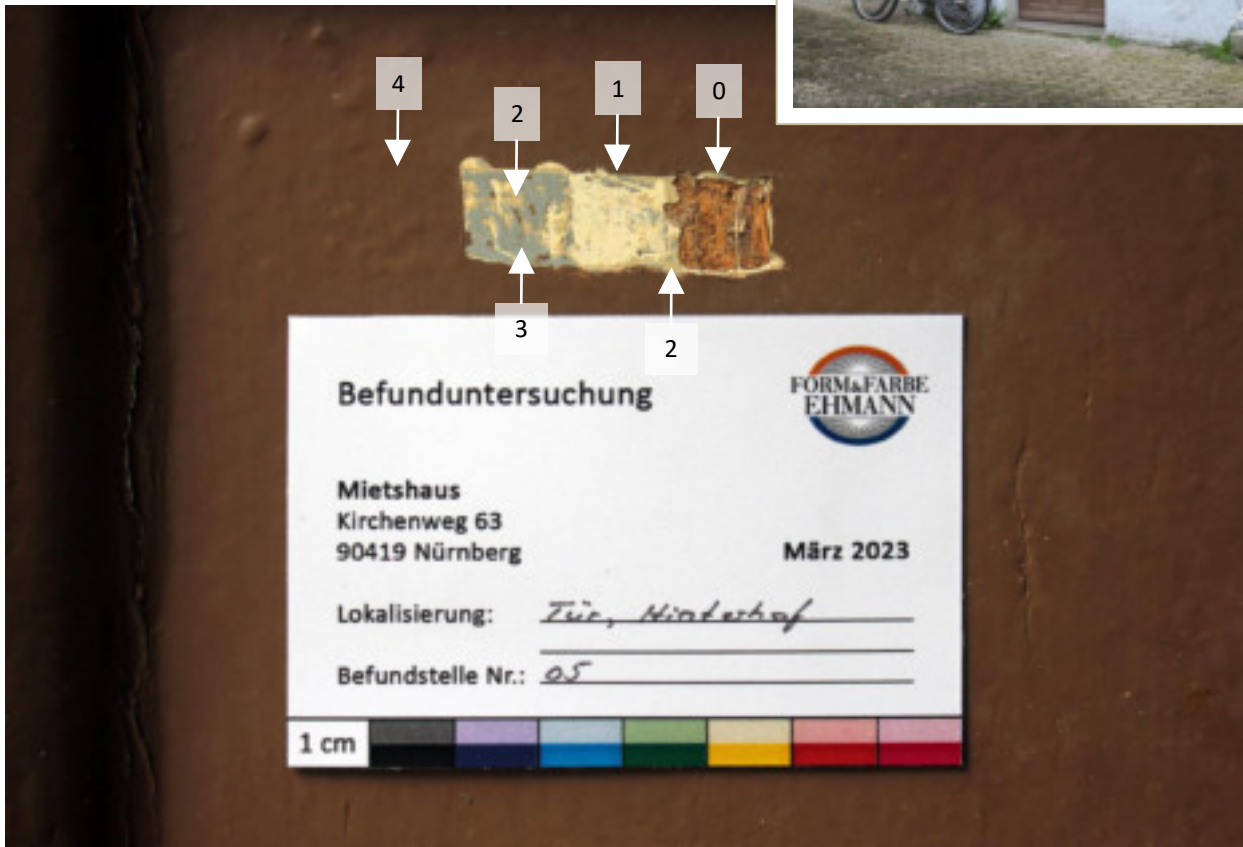
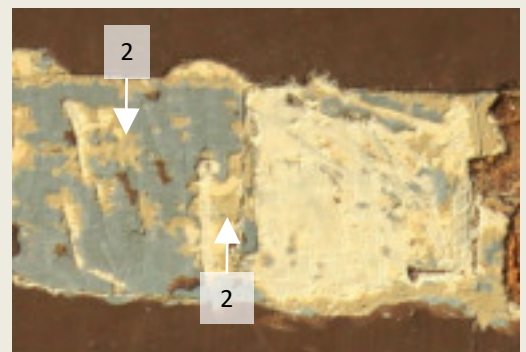
**Befundstelle Nr.:** 05      **Bilddatei:** IMG\_9444, IMG\_9451      **Aufnahmedatum:** 27. 3. 23

Nr.	Fassung	Farbton	Material	Funktion
0	-	Braun, hell	Holz	Türblatt, Kassette
1	I?	Altweiß, gelblich	Öl	Grundierung/ Fassung
2	II	Ocker, hell	Öl	Fassung
3	III	Blau, hell/ Graublau, hell	Öl	Fassung
4	IV	Braun, rötlich	Öl	Fassung

Bei Schicht Nr. 1 könnte es sich auch um eine Grundierung gehandelt haben. Ausschnitt zur Verdeutlichung der ockerfarbenen Fassung:

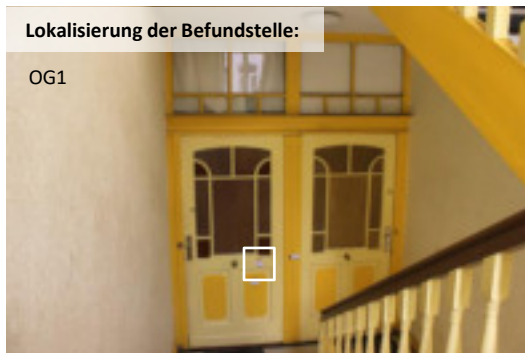
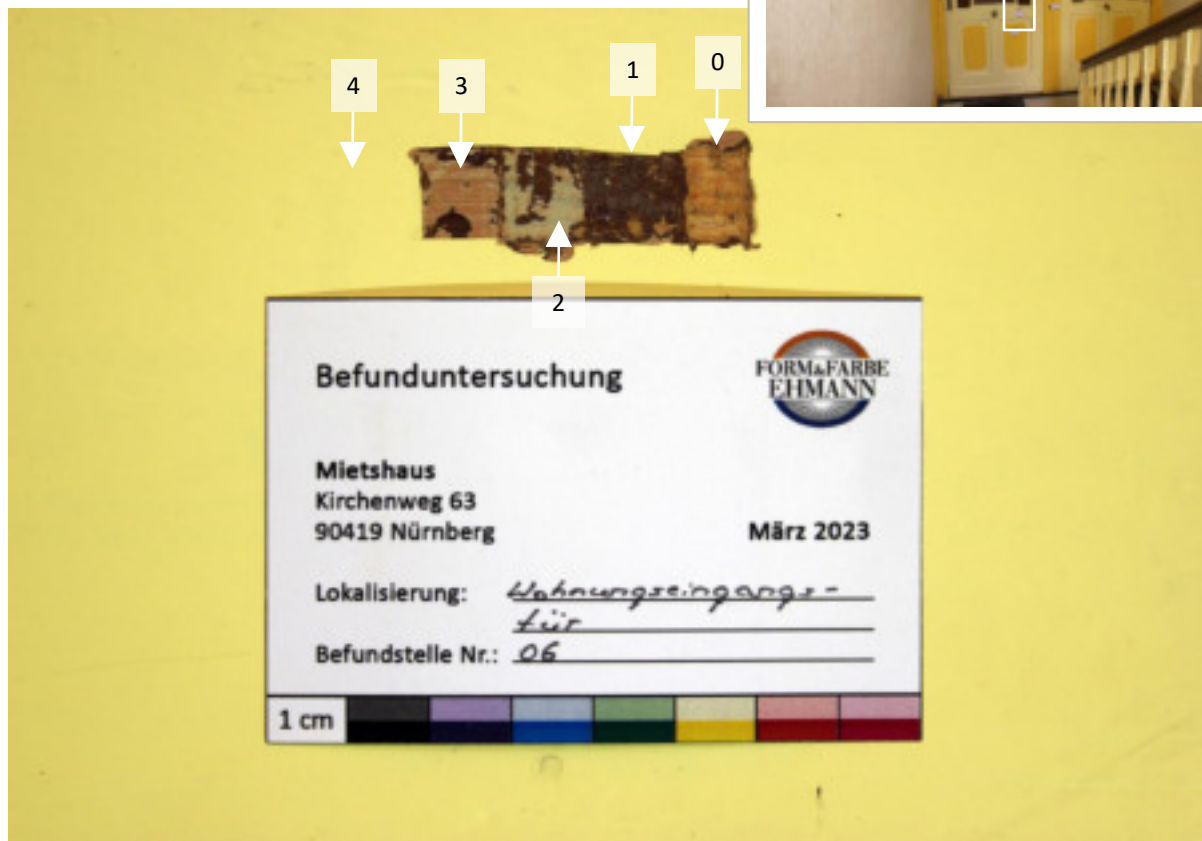
**Befundstelle Nr.:** 06

Nr.	Fassung	Farbton	Material	Funktion
0	-	Braun, hell	Holz	Türblatt
1	I	Braun, sehr dunkel	Öl	Fassung
2	II	Beige, grünlich	Öl	Fassung
3	III	Braun, hell	Öl	Fassung
4	IV	Gelb	Öl	Fassung

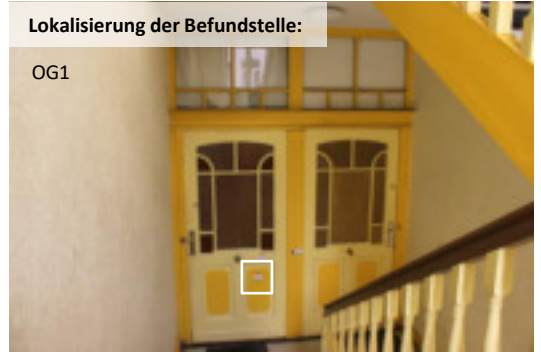
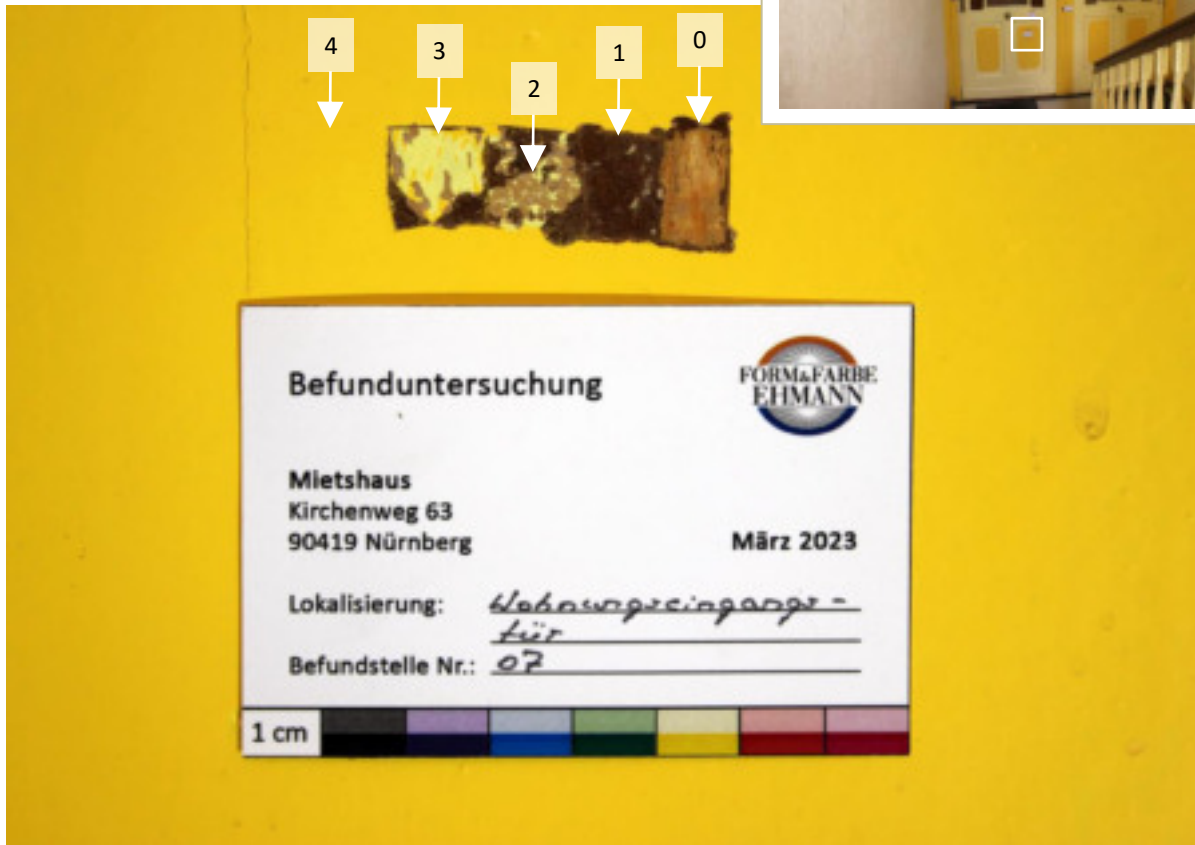
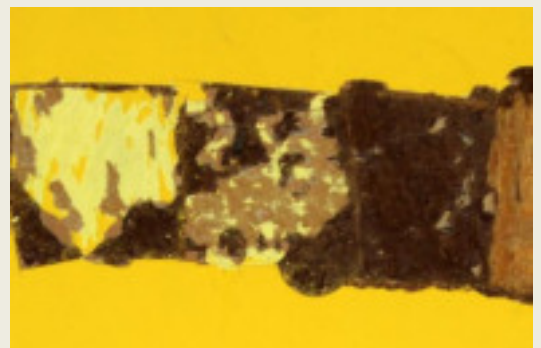
**Befundstelle Nr.:** 07

Nr.	Fassung	Farbton	Material	Funktion
0	-	Braun, hell	Holz	Türblatt, Kassette Füllung
1	I	Braun, sehr dunkel	Öl	Fassung
2	II	Braun, hell	Öl	Fassung
3	III	Gelb, kühl	Öl	Fassung
4	IV	Gelb, warm	Öl	Fassung

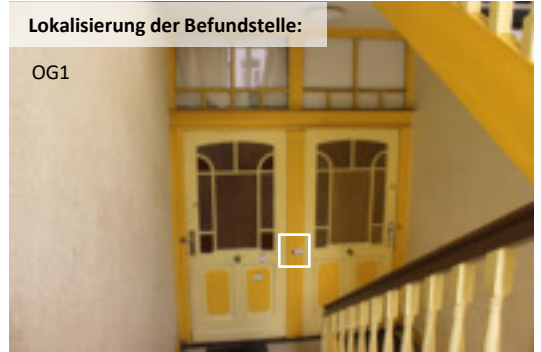
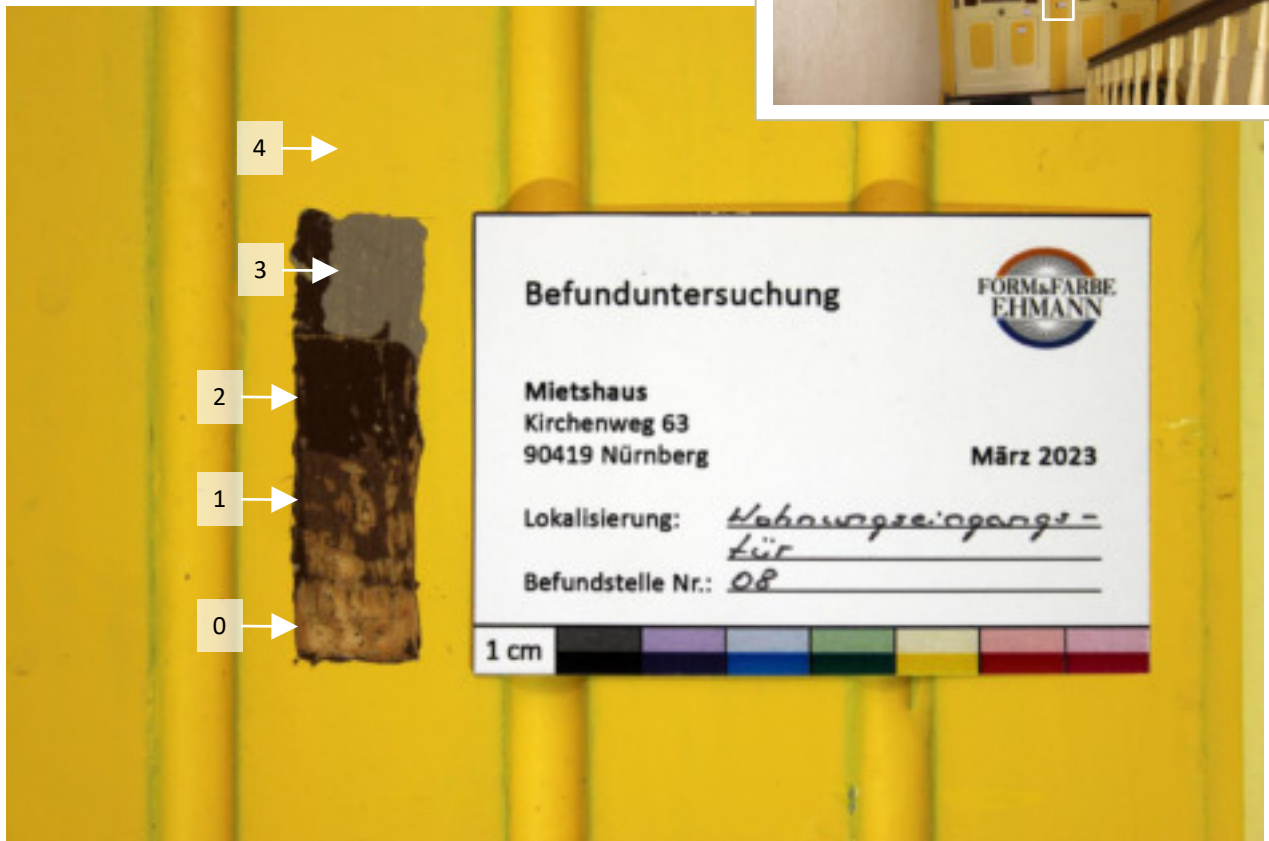
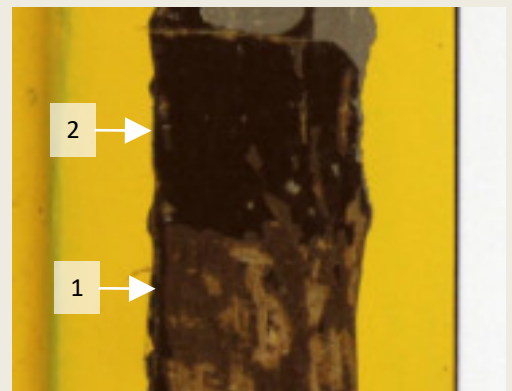
**Befundstelle Nr.:** 08

Nr.	Fassung	Farbton	Material	Funktion
0	-	Braun, hell	Holz	Türblatt, Kassette Füllung
1	I	Braun, dunkel	Öl	Fassung
2	II	Braun, sehr dunkel, rötlich	Öl	Fassung
3	III	Grau, warm	Öl	Fassung
4	IV	Gelb, warm	Öl	Fassung

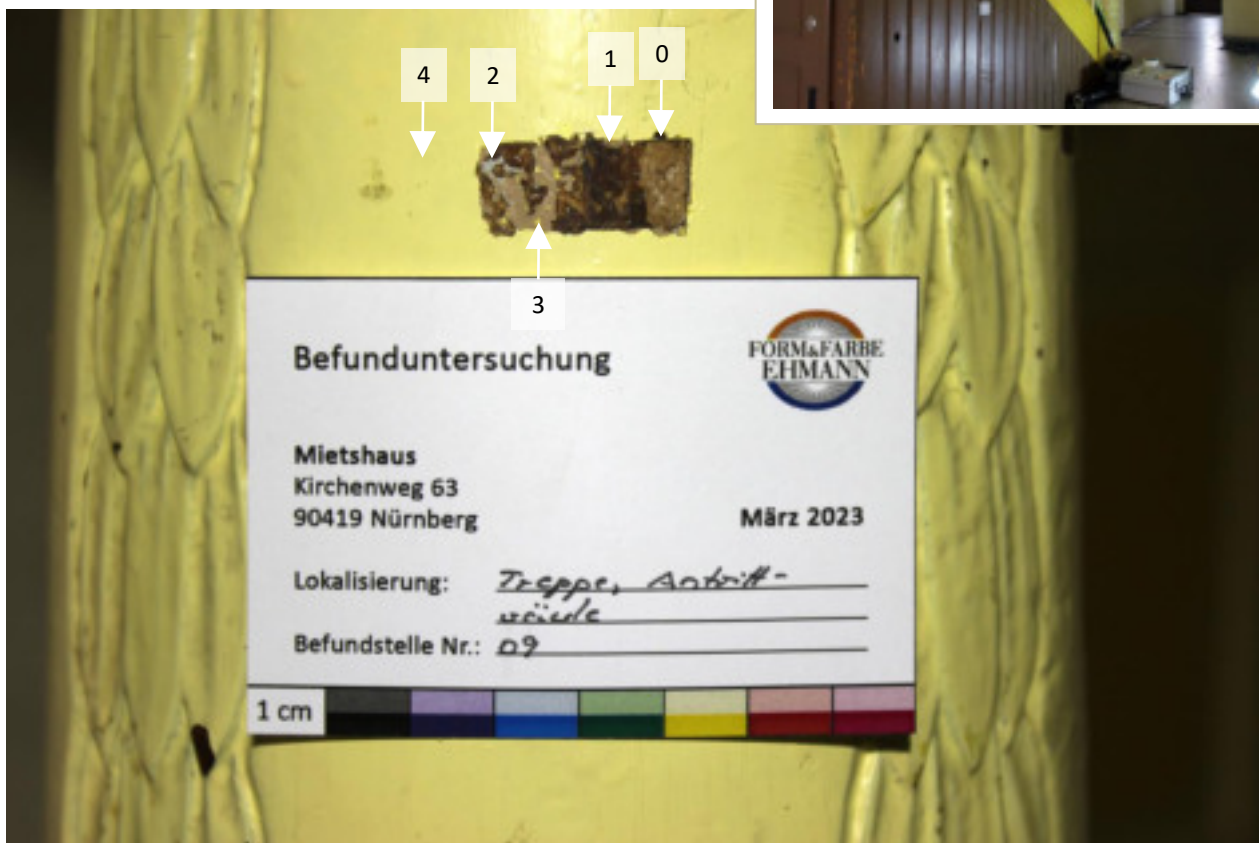
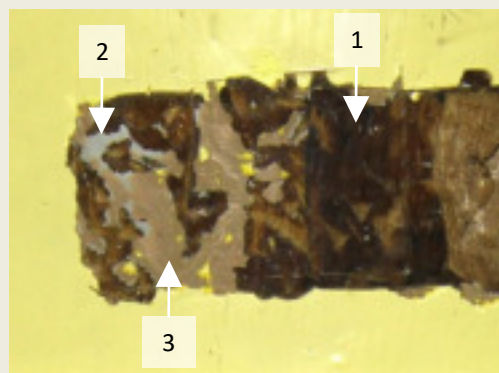
**Befundstelle Nr.:** 09

Nr.	Fassung	Farbton	Material	Funktion
0	-	Braun, hell	Holz	Antrittsäule
1	I	Braun, sehr dunkel, rötlich	Öl	Fassung
2	II	Grau	Öl	Fassung
3	III	Braun	Öl	Fassung
4	IV	Gelb, hell	Öl	Fassung

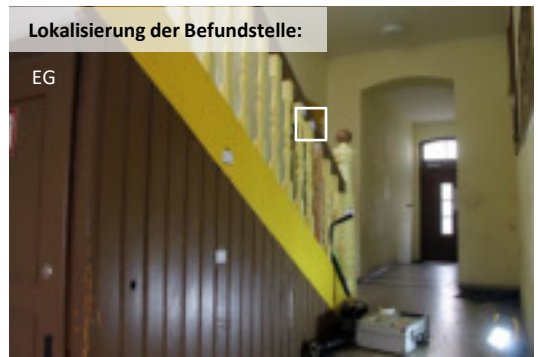
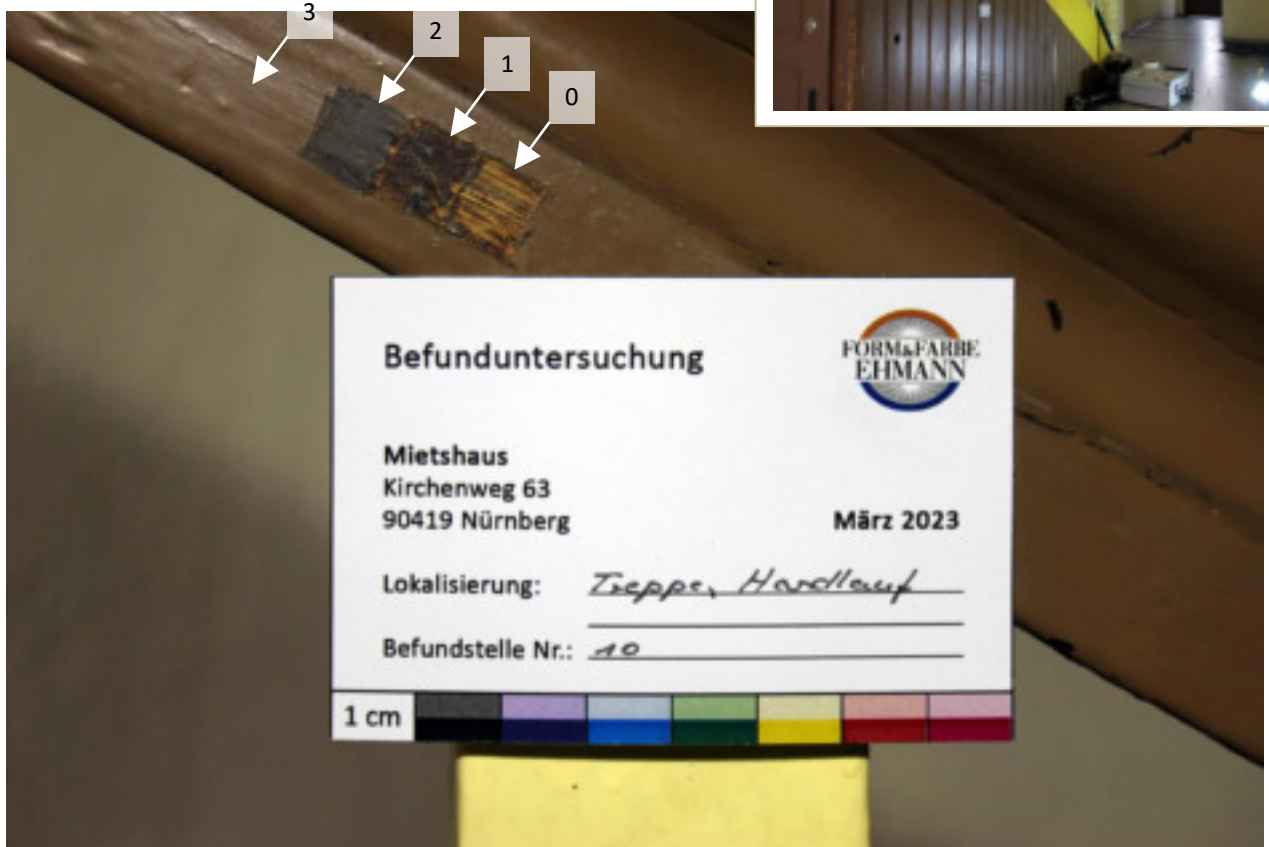
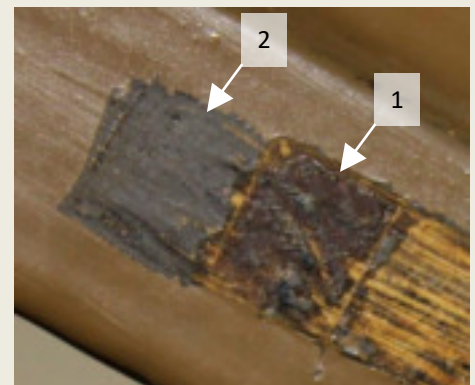
**Befundstelle Nr.:** 10

Nr.	Fassung	Farbton	Material	Funktion
0	-	Braun, hell	Holz	Handlauf
1	I	Braun, sehr dunkel, rötlich	Öl	Fassung
2	II	Grau, dunkel	Öl	Fassung
3	III	Braun	Öl	Fassung

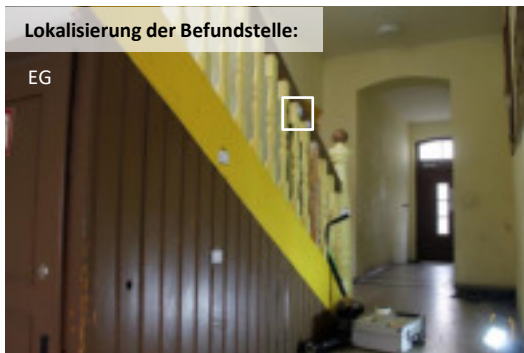
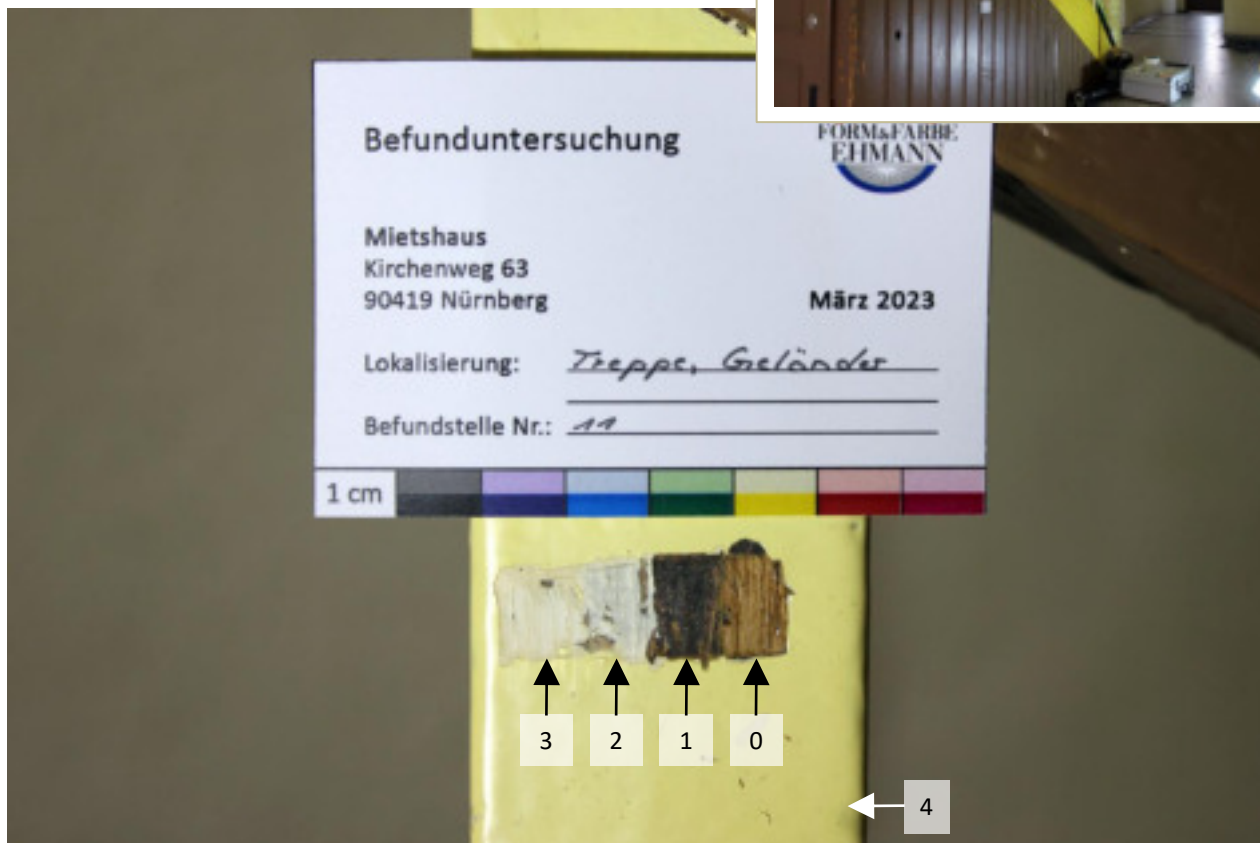
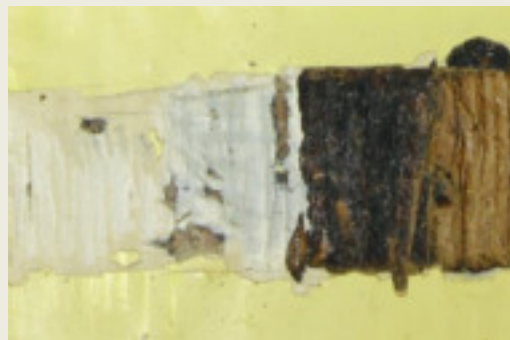
**Befundstelle Nr.:** 11      **Bilddatei:** IMG\_9470, IMG\_9476      **Aufnahmedatum:** 27. 3. 23

Nr.	Fassung	Farbton	Material	Funktion
0	-	Braun, hell	Holz	Geländersprosse
1	I	Braun, sehr dunkel, vergraut	Öl	Fassung
2	-	Weiß	Öl	Grundierung
3	II	Altweiß	Öl	Fassung
4	III	Gelb, hell	Öl	Fassung

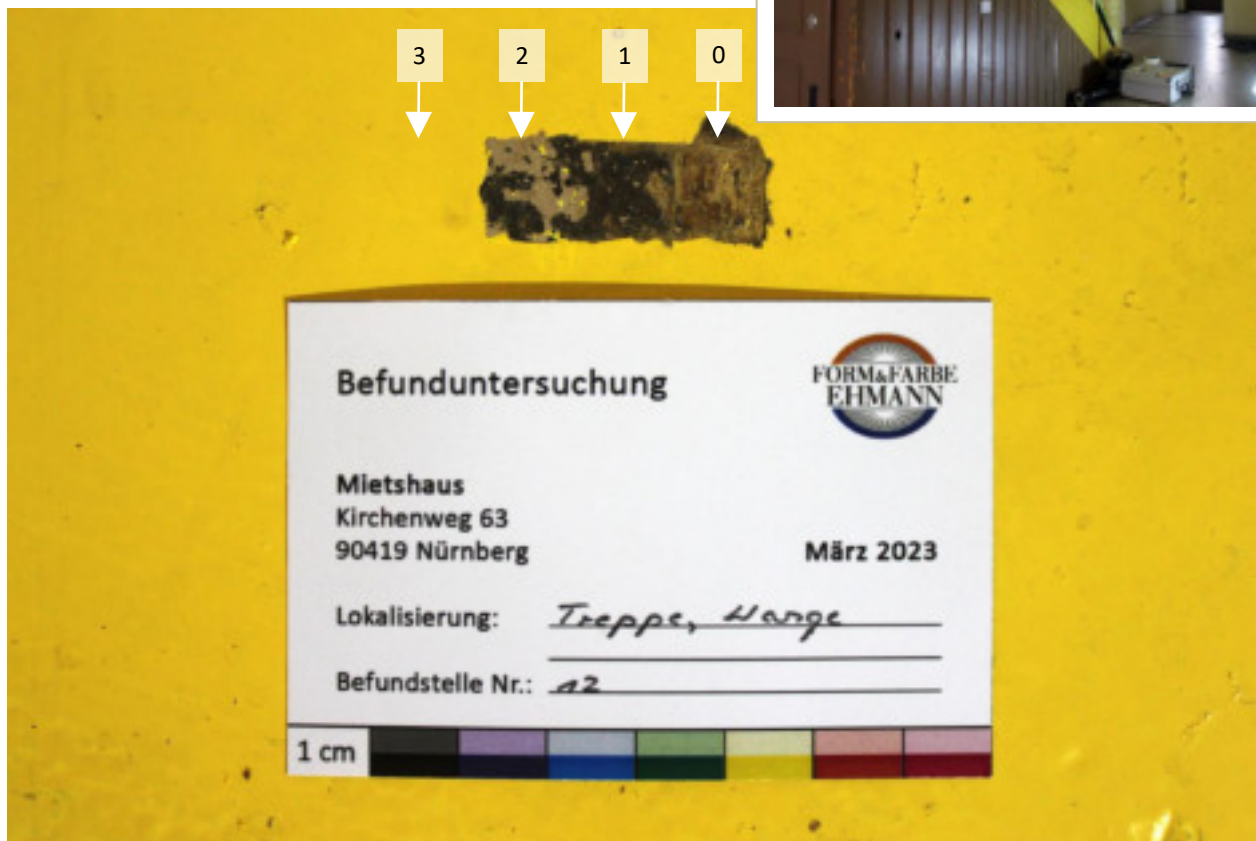
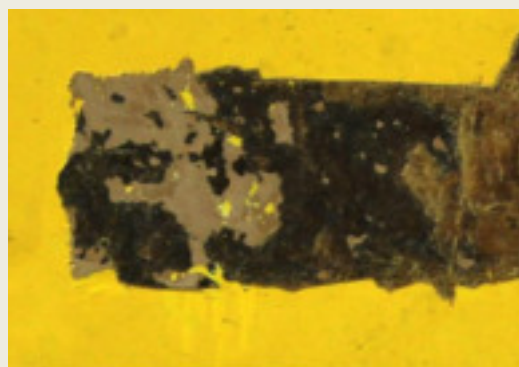
**Befundstelle Nr.:** 12

Nr.	Fassung	Farbton	Material	Funktion
0	-	Braun, hell	Holz	Treppenwange
1	I	Braun, sehr dunkel	Öl	Fassung
2	II	Braun, hell	Öl	Fassung
3	III	Gelb, warm	Öl	Fassung

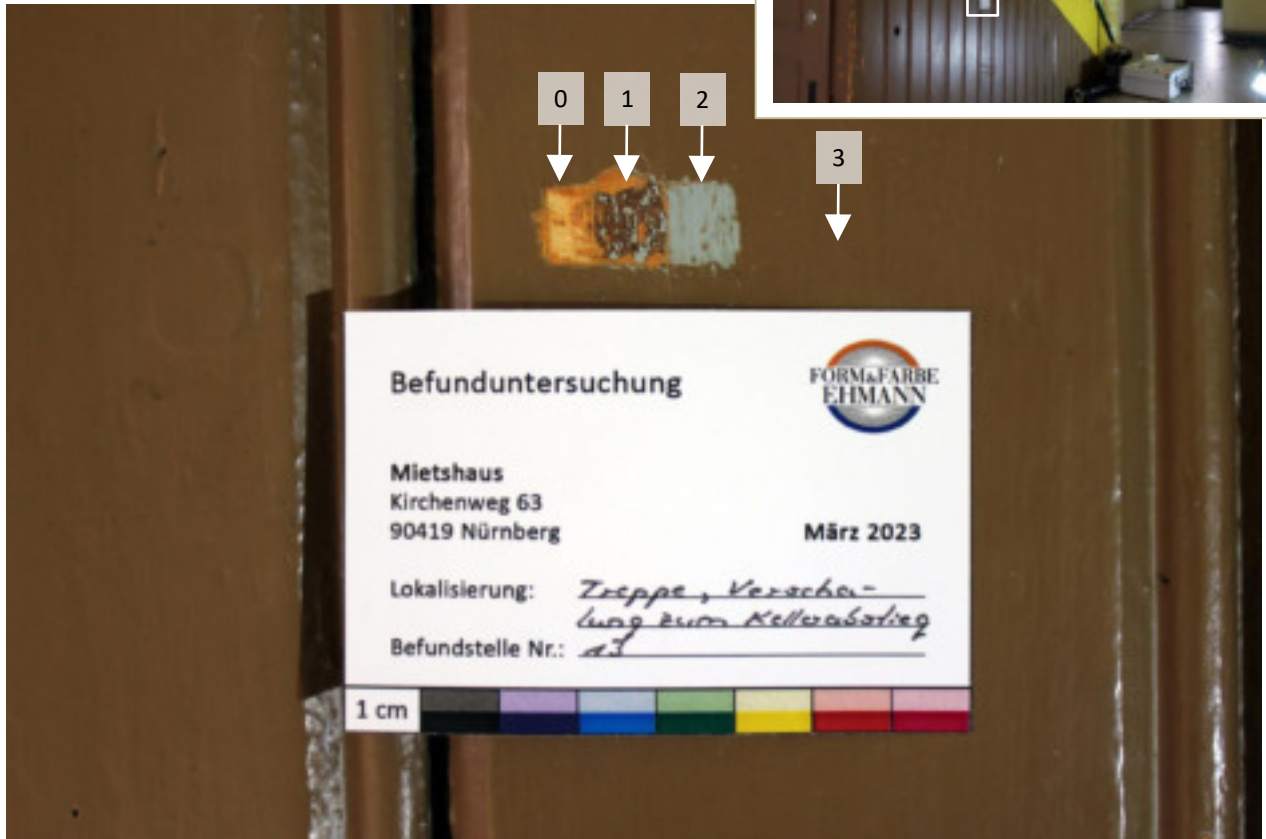
**Befundstelle Nr.:** 13

Nr.	Fassung	Farbton	Material	Funktion
0	-	Braun, hell	Holz	Bretterschalung
1	I	Braun, sehr dunkel, rötlich	Öl	Fassung
2	II	Blau, hell/ Graublau, hell	Öl	Fassung
3	III	Braun	Öl	Fassung

Schicht Nr. 2 scheint einer der Fassungen der Hinterhoftür zu entsprechen:

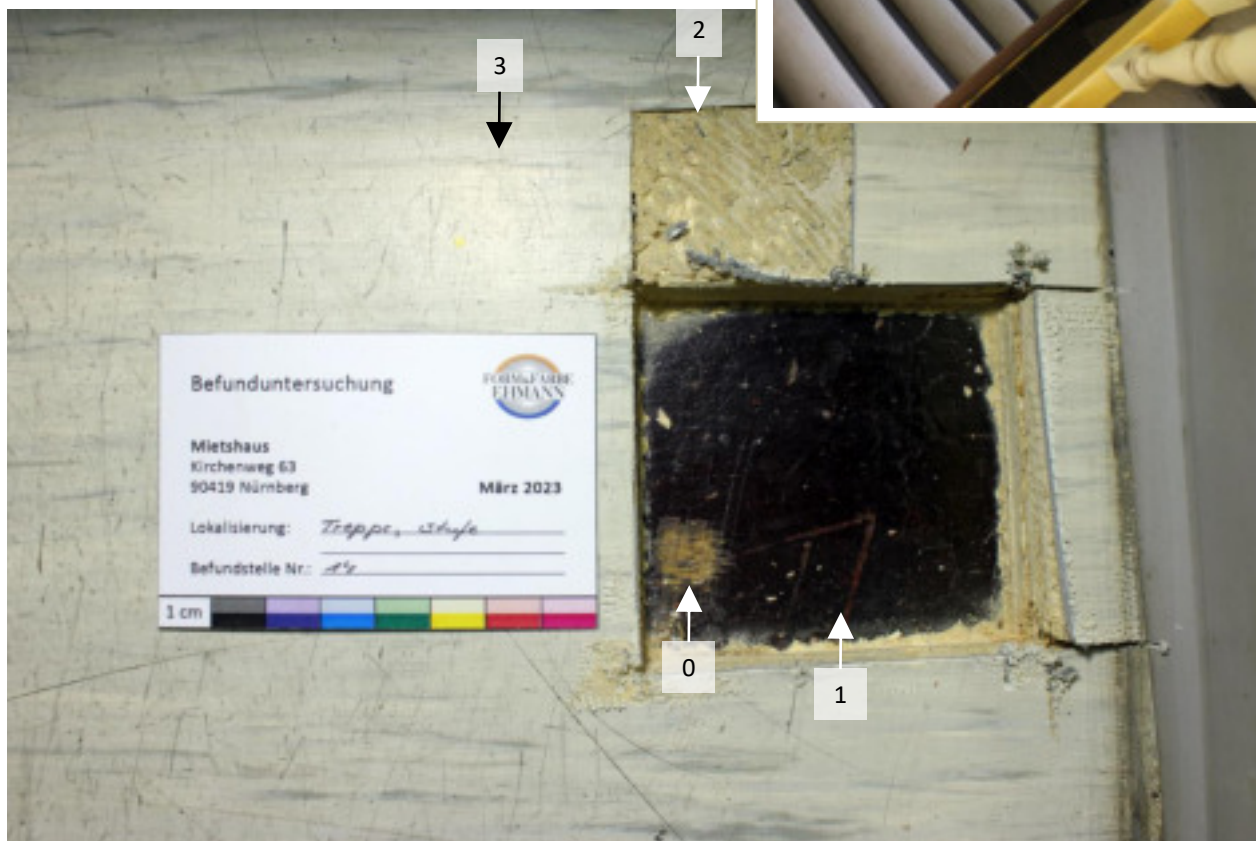
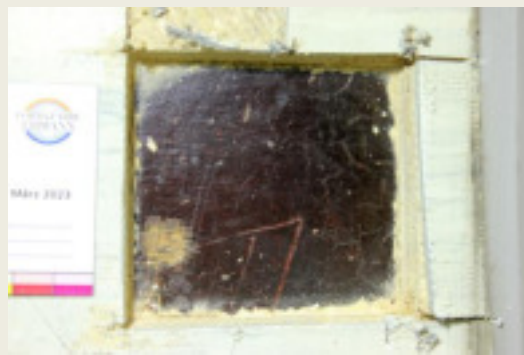
**Befundstelle Nr.:** 14 **Bilddatei:** IMG\_9490, IMG\_9491, IMG\_9496 **Aufnahmedatum:** 27. 3. 23

Nr.	Fassung	Farbton	Material	Funktion
0	-	Braun, hell	Holz	Treppenstufe
1	I	Braun, sehr dunkel, rötlich	Öl	Fassung
2	-	Braun, hell	Pressspan	Verschalung
3	-	Grau, meliert	Linoleum	Bodenbelag

**Bemerkung/ Ergänzung:**  
Die Treppenstufen waren mit Pressspanplatten verschalt.  
Detailaufnahme zur Verdeutlichung des Anstrichfarbtons:

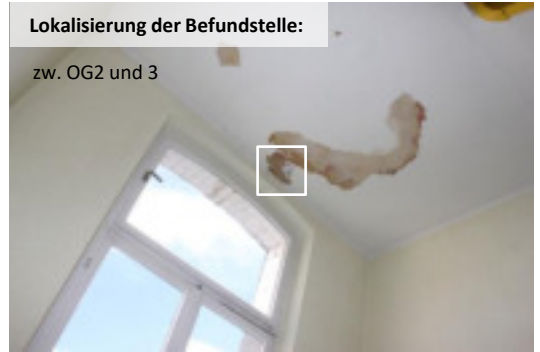
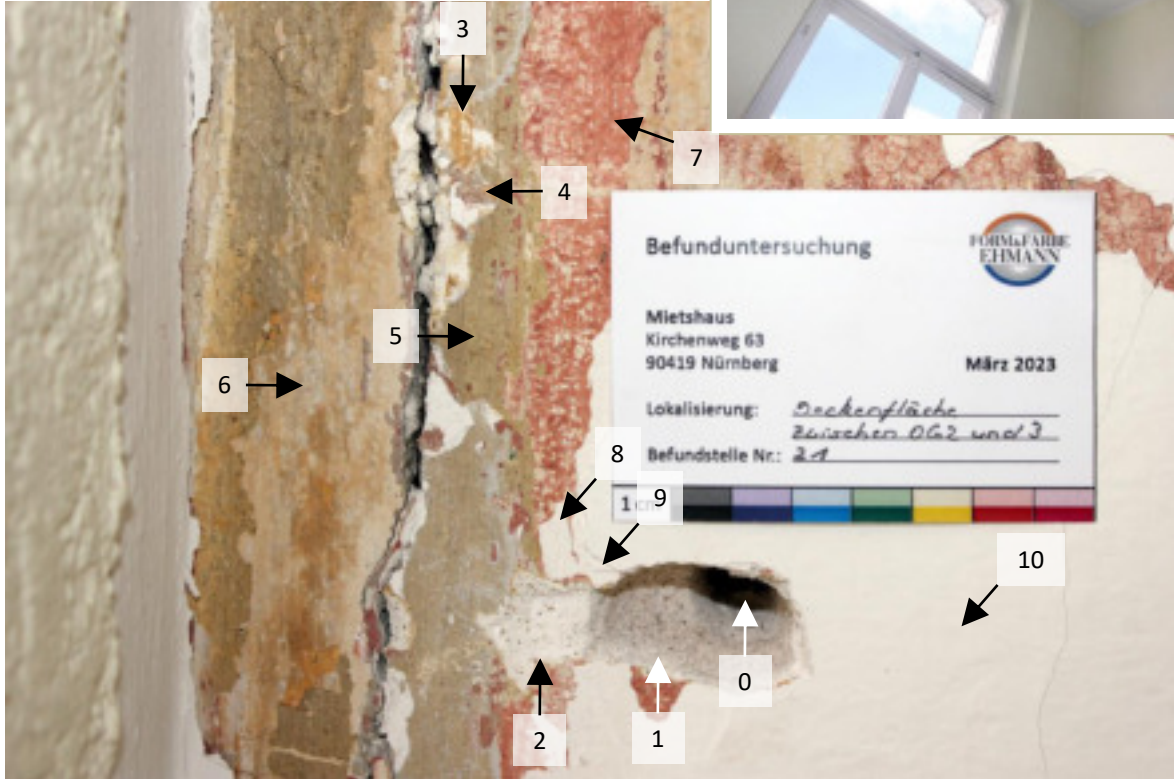
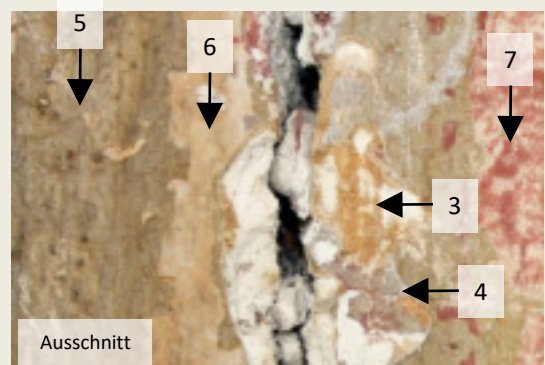
**Befundstelle Nr.:** 21

\* Die Öffnung wurde ausgeleuchtet. Vermutlich wurde hier eine Holzwohleplatte verbaut.  
In diesem Bereich im Wand-Deckenanschluss schienen Renovierungsmaßnahmen der Vergangenheit nicht ganz so sorgfältig erfolgt zu sein, und es konnten mehr Auflagerungen beobachtet werden als in anderen Bereichen.
