## Taufkapelle Evangelische Stadtkirche 90579 Langenzenn

**Dokumentation**  
über die ausgeführten Maßnahmen an der Raumschale  
Baumaßnahme: Sanierung der Klosterkirche  
Leistung: Restaurierung von Putz und Fassungen der Taufkapelle

September 2019 bis Februar 2020

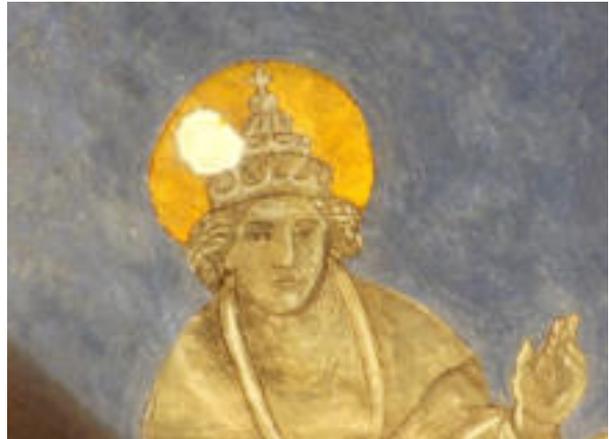
Abb. 4: Zu retuschierende Kittung

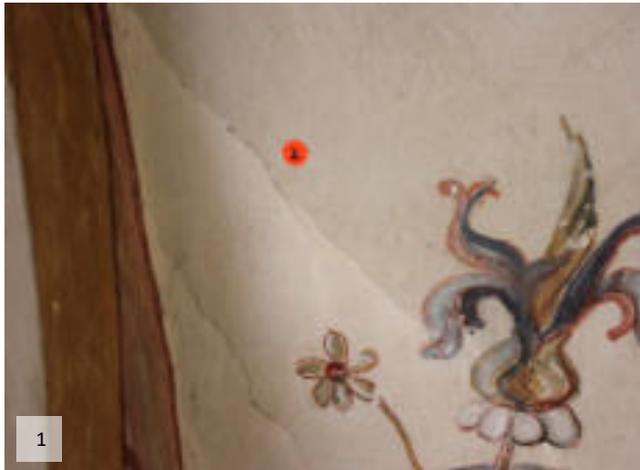
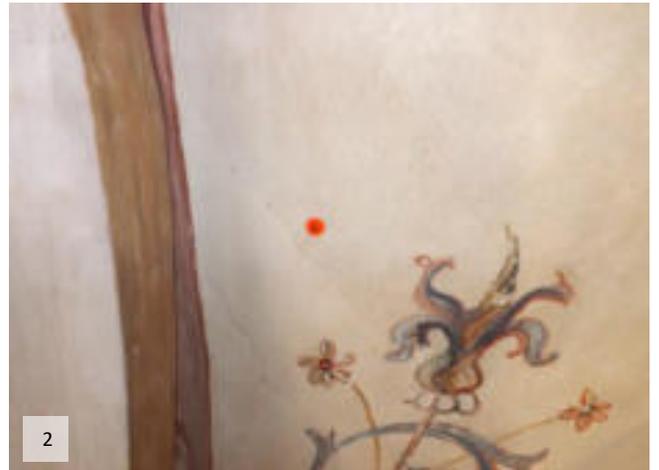
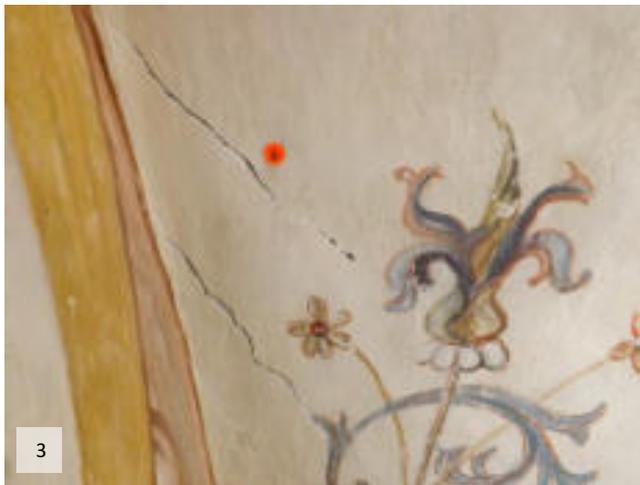
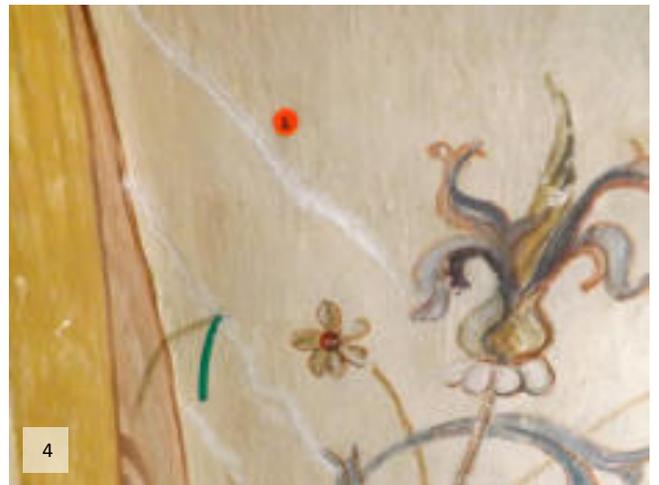
### Fotostelle Nr. 02

- 1 Vorzustand: Anhand dieser Fotostelle ließen sich sehr schön Oberflächenverschmutzungen wie Staub und Spinnweben beobachten. Außerdem war dieser Bereich durch auffällige Risse in Mitleidenschaft gezogen. Die Malerei wies diverse Fehlstellen auf.
- 2 Zustand nach Reinigung
- 3 Zustand nach Öffnen und Aussaugen der Risse
- 4 Zustand nach Schließen der Risse und Hinterfüllen hohlliegender Putzflächen mittels Injektionskanülen

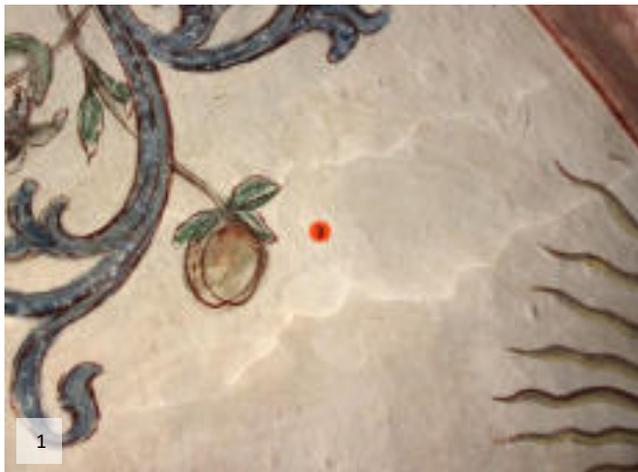
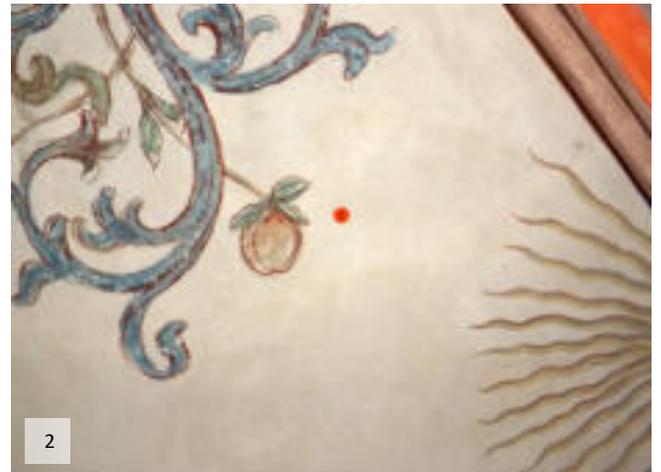
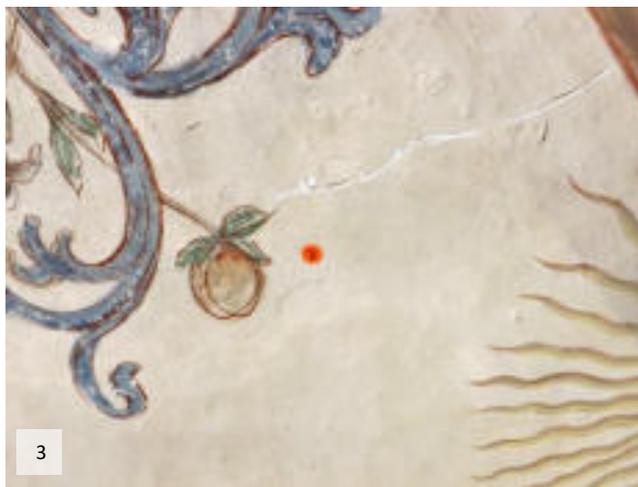
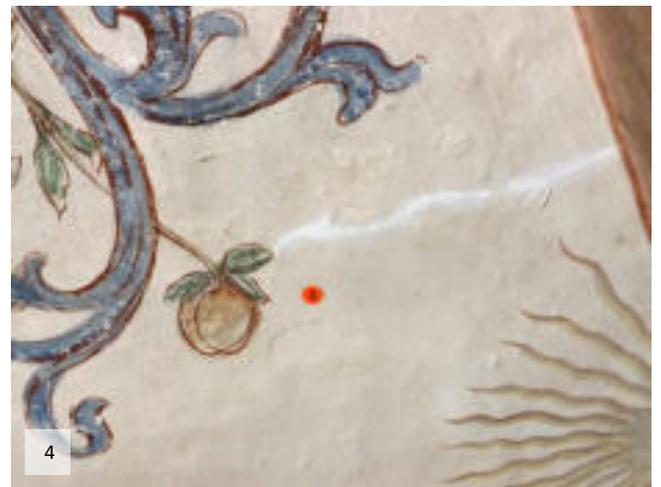
### Fotostelle Nr. 03

- 1 Vorzustand: Auch hier fanden sich starke Staubablagerungen, ein auffälliges Rissbild und Abplatzungen.
- 2 Zustand nach Reinigung
- 3 Zustand nach Öffnen und Aussaugen der Risse
- 4 Zustand nach Schließen der Risse.

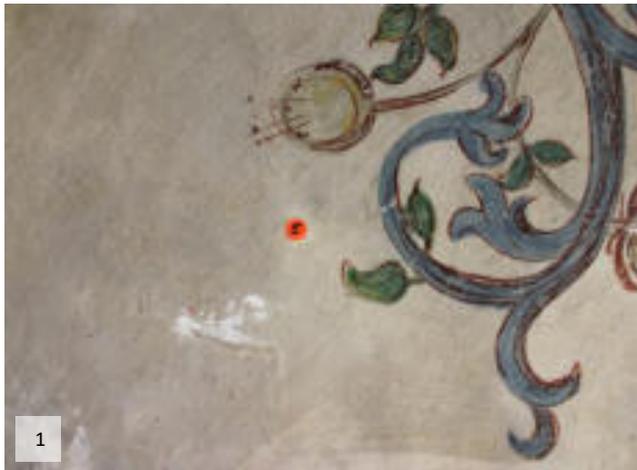
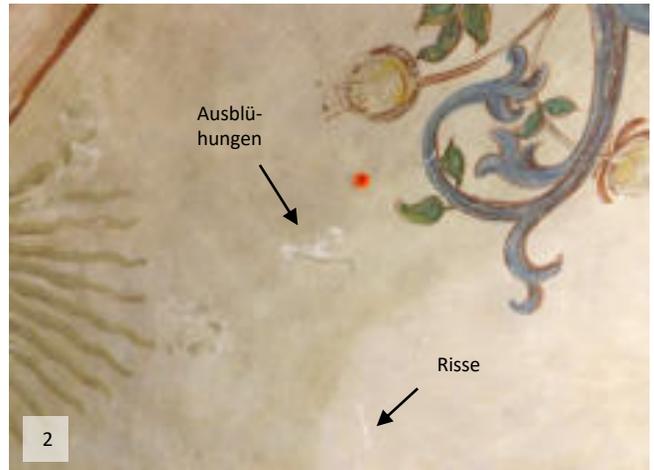
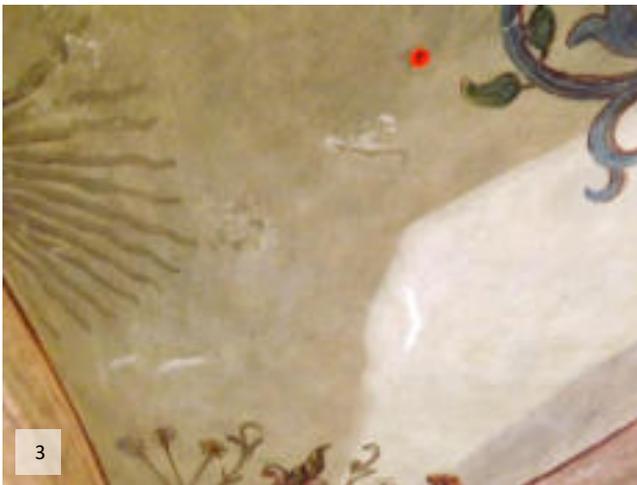
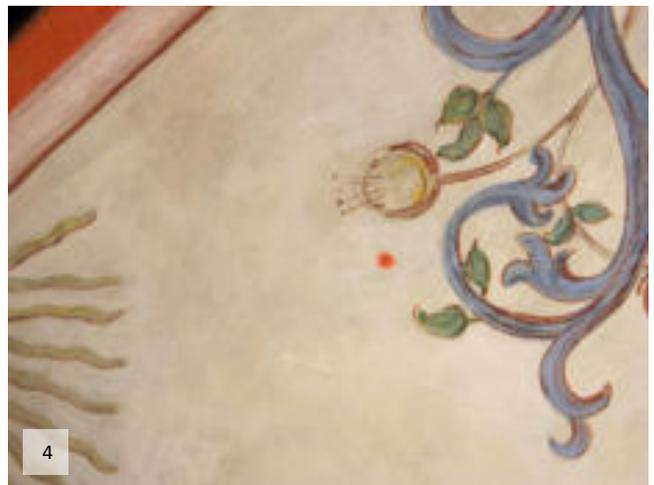
### Fotostelle Nr. 05

- 1 Vorzustand: Starke Staubbelastung und Ausblühungen charakterisierten hier den Vorzustand.
- 2 Zustand nach Reinigung und Öffnen von Rissen
- 3 Zustand nach Schließen von Rissen
- 4 Zustand nach Retusche von Fehl- und Kittstellen

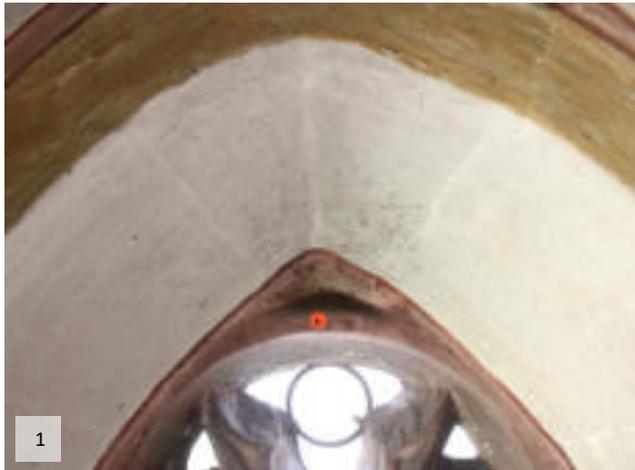
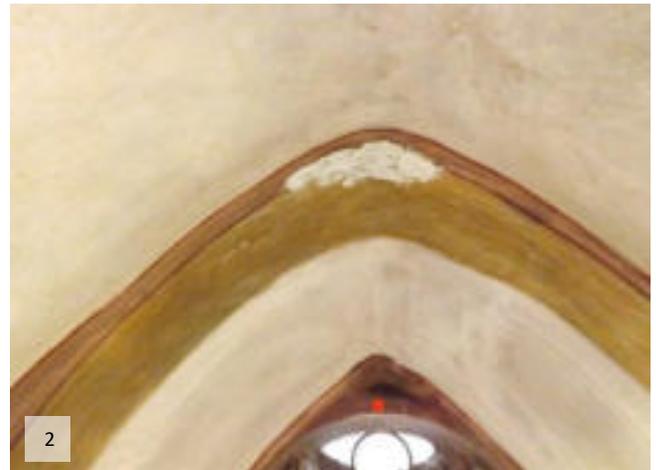
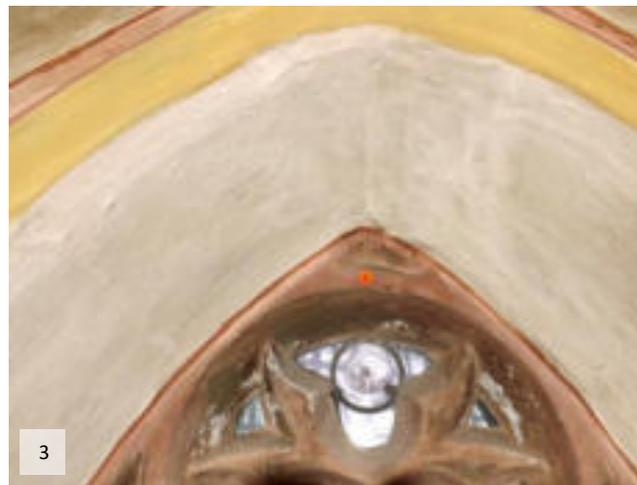
### Fotostelle Nr. 06

- 1 Vorzustand: Die Fensterleibung war durch starke Verschmutzung, Risse und Fehlstellen in Mitleidenschaft gezogen
- 2 Zustand nach Reinigung und Kitten von Fehlstellen
- 3 Zustand nach Schließen von Rissen und Retusche der Leibung

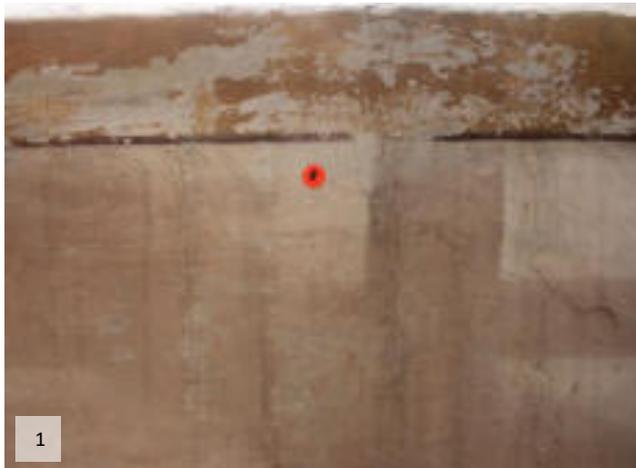
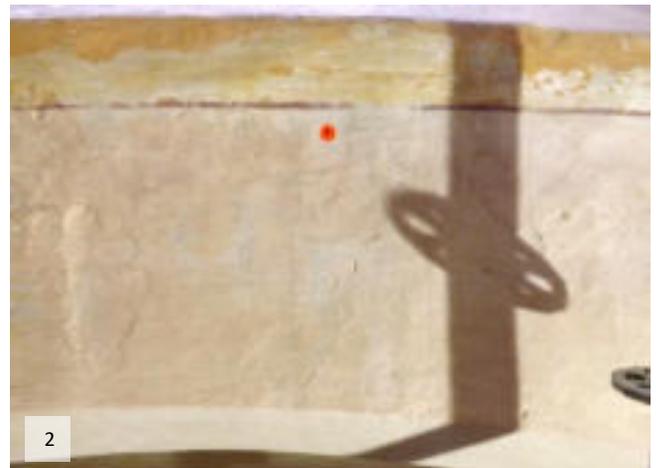
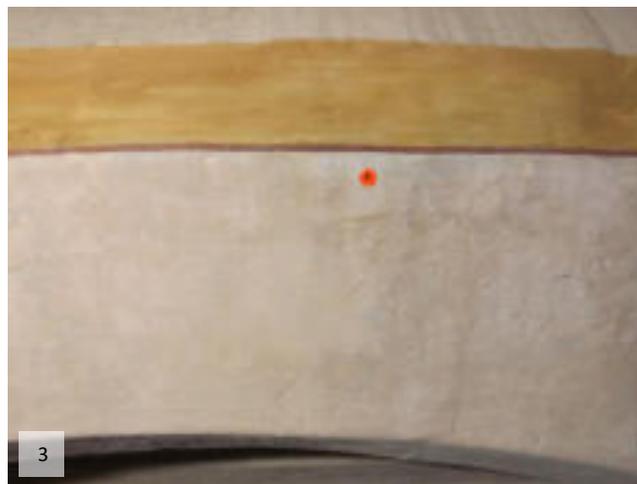
### Fotostelle Nr. 08

- 1 Vorzustand: Wasserläufer in Verbindung mit Staubauflagerungen, Ausblühungen und Verluste in der Malschicht bildeten das Schadensbild in diesem Bereich.
- 2 Zustand nach Reinigung
- 3 Zustand nach Retusche von Fensterumrandung, Begleitstrich und Wandfläche
