Mietshaus Bayernstr. 157 90478 Nürnberg

Befunduntersuchung

hinsichtlich Unterkonstruktionen, Putz- und Farbauflagerungen
am Wintergartenbau und der Eingangstreppe;
Dokumentation der ehemaligen Garagentore

Juni 2023

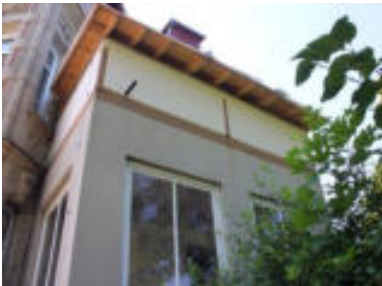
Durch die außenseitig sichtbaren Eisenträger (Abb. 4 - 6) entstand im Vorfeld der Untersuchung der Gedanke, dass es sich ursprünglich gar nicht um einen Wintergartenbau, sondern um eine Balkonanlage gehandelt haben könnte.

▲ Abb. 4: Die auf Höhe OG 1 sichtbaren Eisenträger

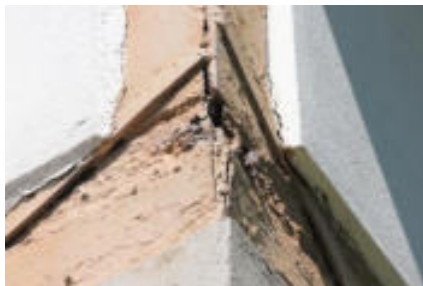
▲ Abb. 5: Zustand der Eisenträger

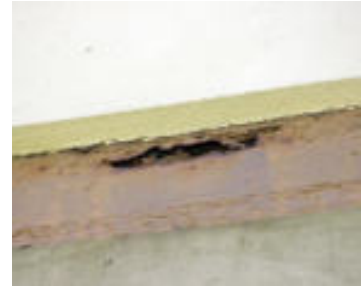
▲ Abb. 6: Zustand der Eisenträger

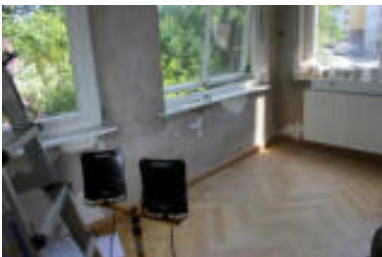
Im Inneren des EG fanden sich keine älteren Farbfassungen. Der Putz war sichtbar (Abb. 7), die Decke offenbarte ebenfalls Eisenträger sowie Betonplatten (Abb. 8). Die Gestaltung der Fensterleibungen des Mietshauses setzte sich im Inneren des Wintergartens durchgängig fort (Abb. 9).

▲ Abb. 7: Die Wandflächen

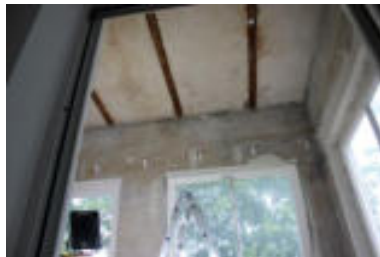
▲ Abb. 8: Die Decke

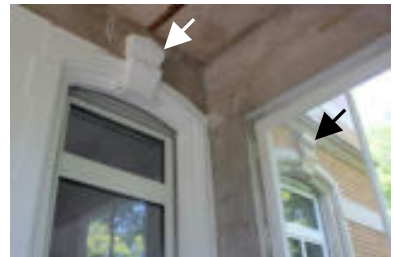
▲ Abb. 9: Die Gestaltung der Fassade setzt sich im Inneren durchgängig fort

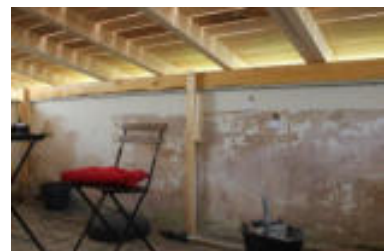
Im OG 2 machte die Innenseite der Brüstung einen abscharierten Eindruck. Es waren ältere Farbfassungen sichtbar (Abb. 10). Auf den ersten Blick fielen Altrosa und Ocker ins Auge.

Abb. 10 ►:
Die Innenseite der Brüstung auf Höhe OG 1

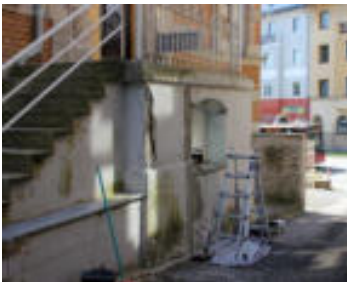
Die Eingangstreppe war zum Zeitpunkt der Untersuchung in hellem Warmgrau gestrichen. Farbabplatzungen und Putzablösungen im Bereich der zugemauerten Leibung fielen ins Auge. Organischer Bewuchs zog den Treppenbau in Mitleidenschaft (Abb. 11). Die Treppenstufen und der Boden waren offensichtlich neueren Datums (Abb. 12), dafür wurden im Hof einasphaltiert die mutmaßlich historischen Stufen beobachtet (Abb. 13). Auffällig war auch, dass sich die Gestaltung der Leibung von der der benachbarten Fenster unterschied (Abb. 14). Das Innere des Treppenbaus war weitgehend von Putz befreit, dennoch waren Farbfassungen sichtbar. Außerdem fand sich dort ein vermutlich bauzeitliches Fenster, das unter die Stufen führt (Abb. 15).

Abb. 11: Putzablösungen und organischer Bewuchs

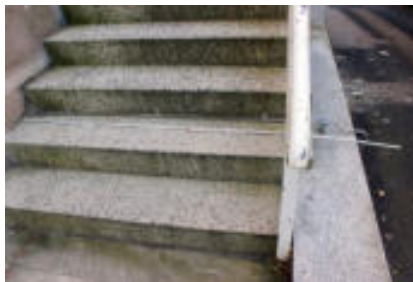
Abb. 12: Die momentan verbauten Stufen

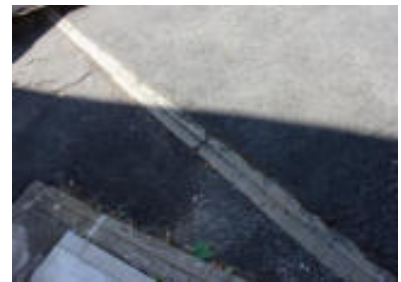
Abb. 13: Die einasphaltierten Stufen im Hof

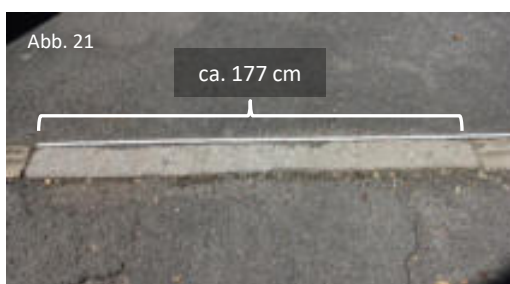
Die im Hof einasphaltierten mutmaßlich historischen Stufen wurden dokumentiert und gemessen. Ihre Länge beträgt um die 177 cm (Abb. 21). Die momentan verbauten Stufen waren 160 cm lang, einschließlich der Seitenplatte beträgt die Breite der momentanen Treppe 180 cm (Abb. 22):

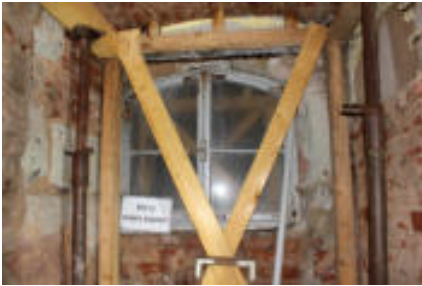
◀ Abb. 23

Bei einer Inaugenscheinnahme des Innenraumes unter der Treppe wurde ein mutmaßlich bauzeitliches Fenster beobachtet, das sich von allen drei möglichen Seiten des Treppenbaus ausgerechnet unter die Stufen öffnet (Abb. 23). Dieser wenig plausible Einsatz eines Fensters stieß vor Ort den Gedanken an, dass sich die Treppenstufen ursprünglich auf der anderen Seite des Aufganges befunden haben könnten, also auf der straßenzugewandten Seite.

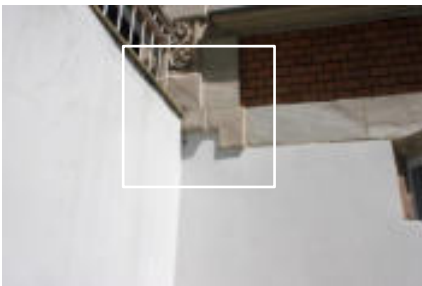
◀ Abb. 24

Auch ein Detail der Sandsteinverzierungen an der Fassade könnte ein Indiz dafür sein, dass Stufen ehemals auf der entgegengesetzten Seite nach unten führten (Abb. 24). Die Verzierungen scheinen der Form nach Stufen zu begleiten.

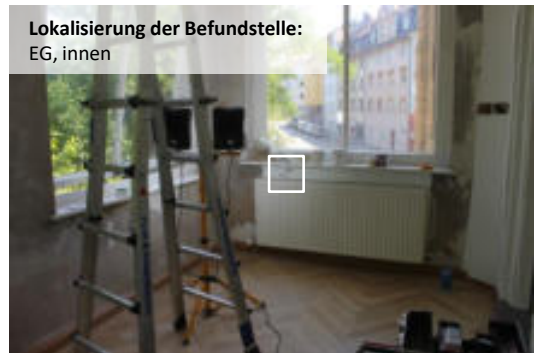
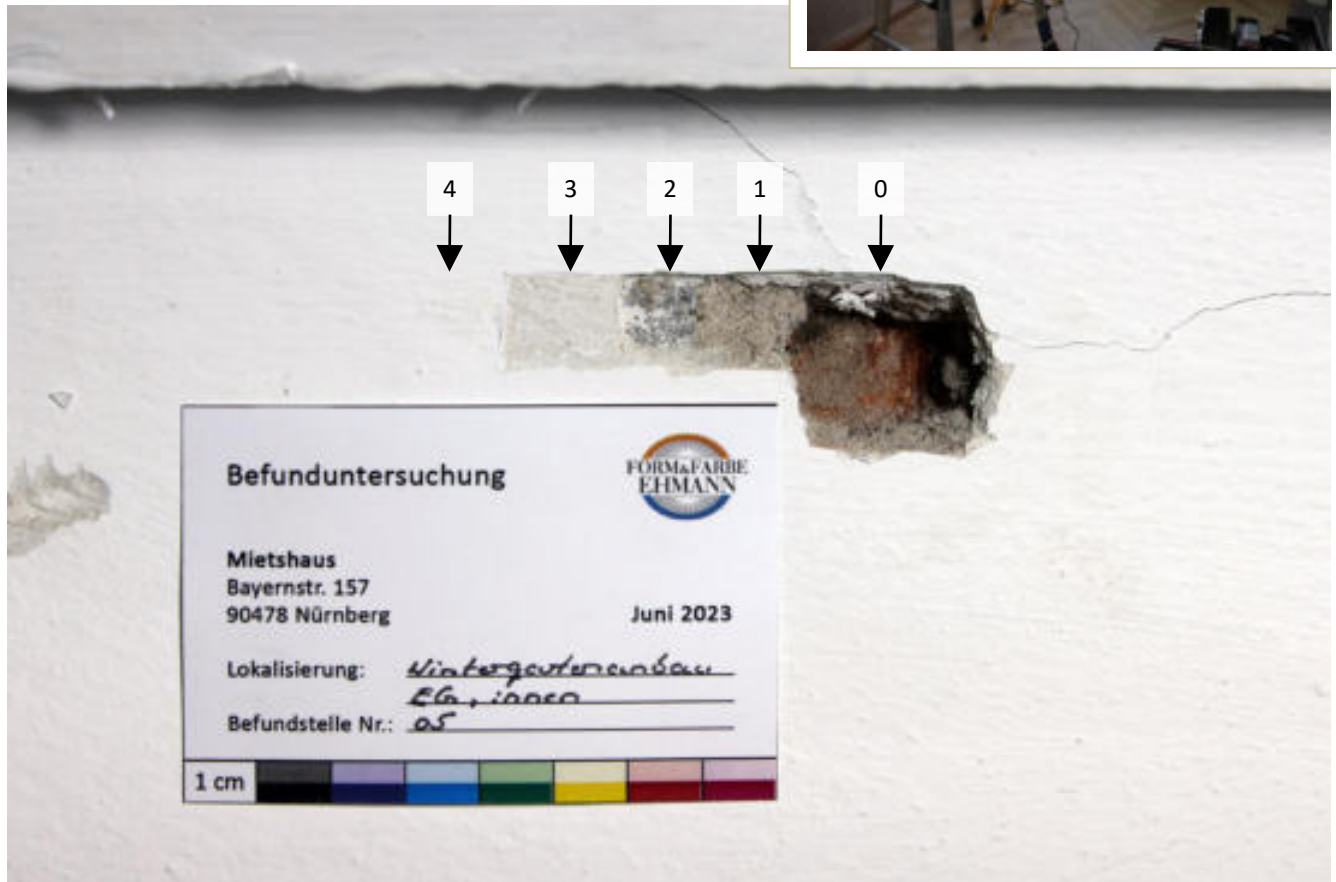
Befundstelle Nr.: 05

Nr.	Fassung	Farbton	Material	Funktion
0	-	Rot	Ziegel	Mauerwerk
1	-	Grau, rötlich	Kalkputz	Putz
2	-	farblos	Alkyd- oder Acrylharz	Tiefgrund
3	-	weißlich Grau	Gips	Glättpachtel
4	I	Weiß	Dispersion	Fassung

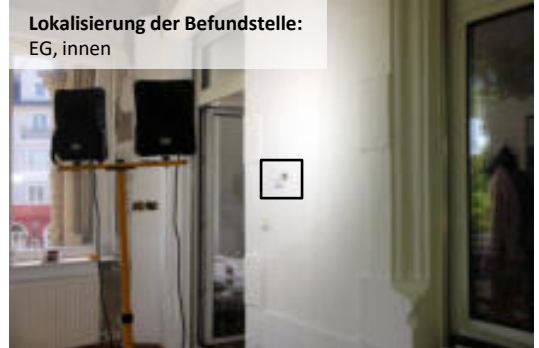
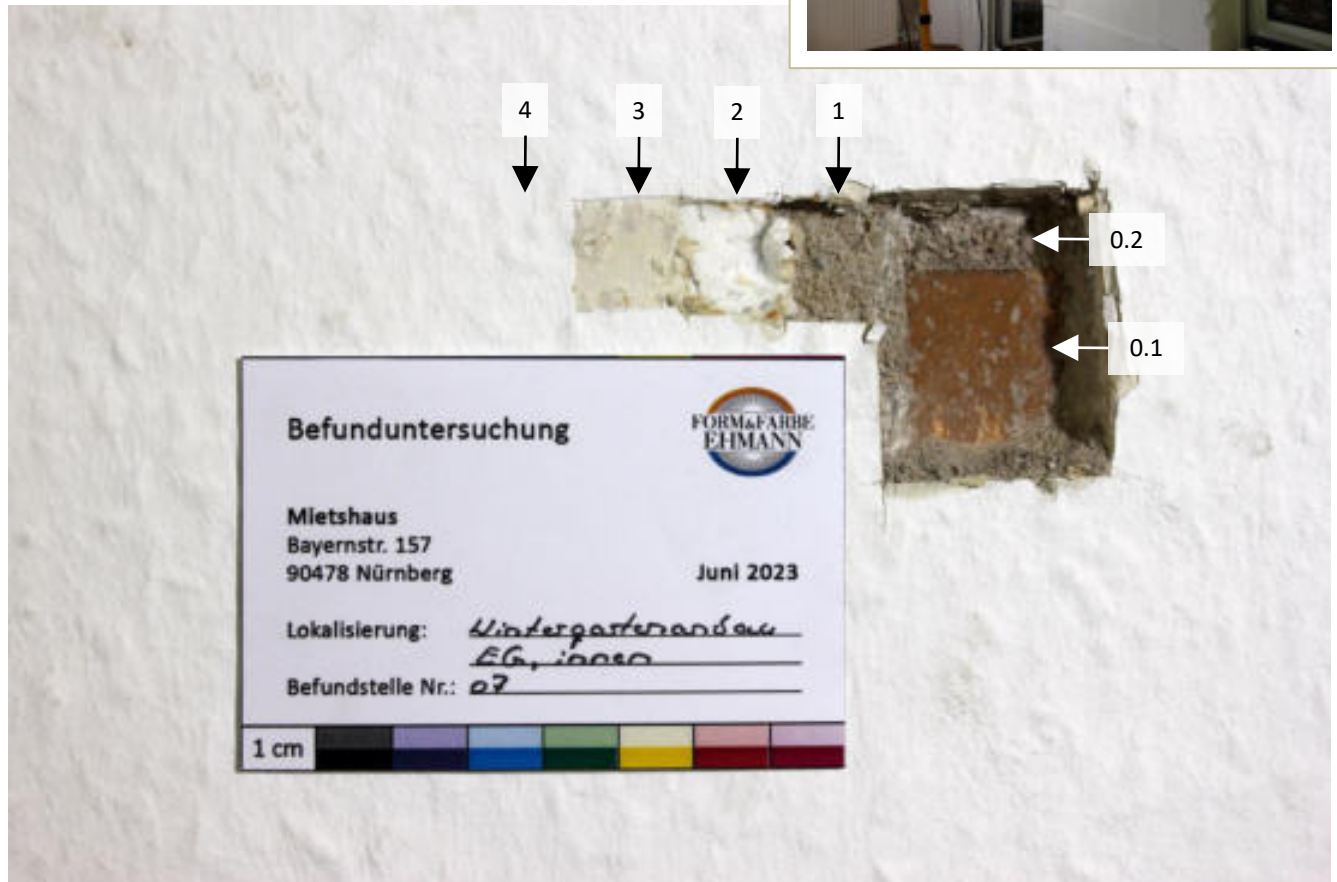
Befundstelle Nr.: 07

Nr.	Fassung	Farbton	Material	Funktion
0.1 0.2	-	Rot, gelblich Grau, rötlich	Ziegel mineralisch	Mauerwerk Fugenmörtel
1	-	Grau, rötlich	Kalkputz	Putz
2	-	Weiß	Styropor	Dämmstoff
3	-	Beige	Raufaser	Tapete
4	I	Weiß	Dispersion	Fassung

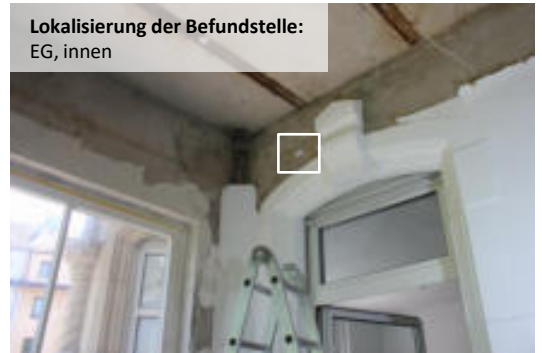
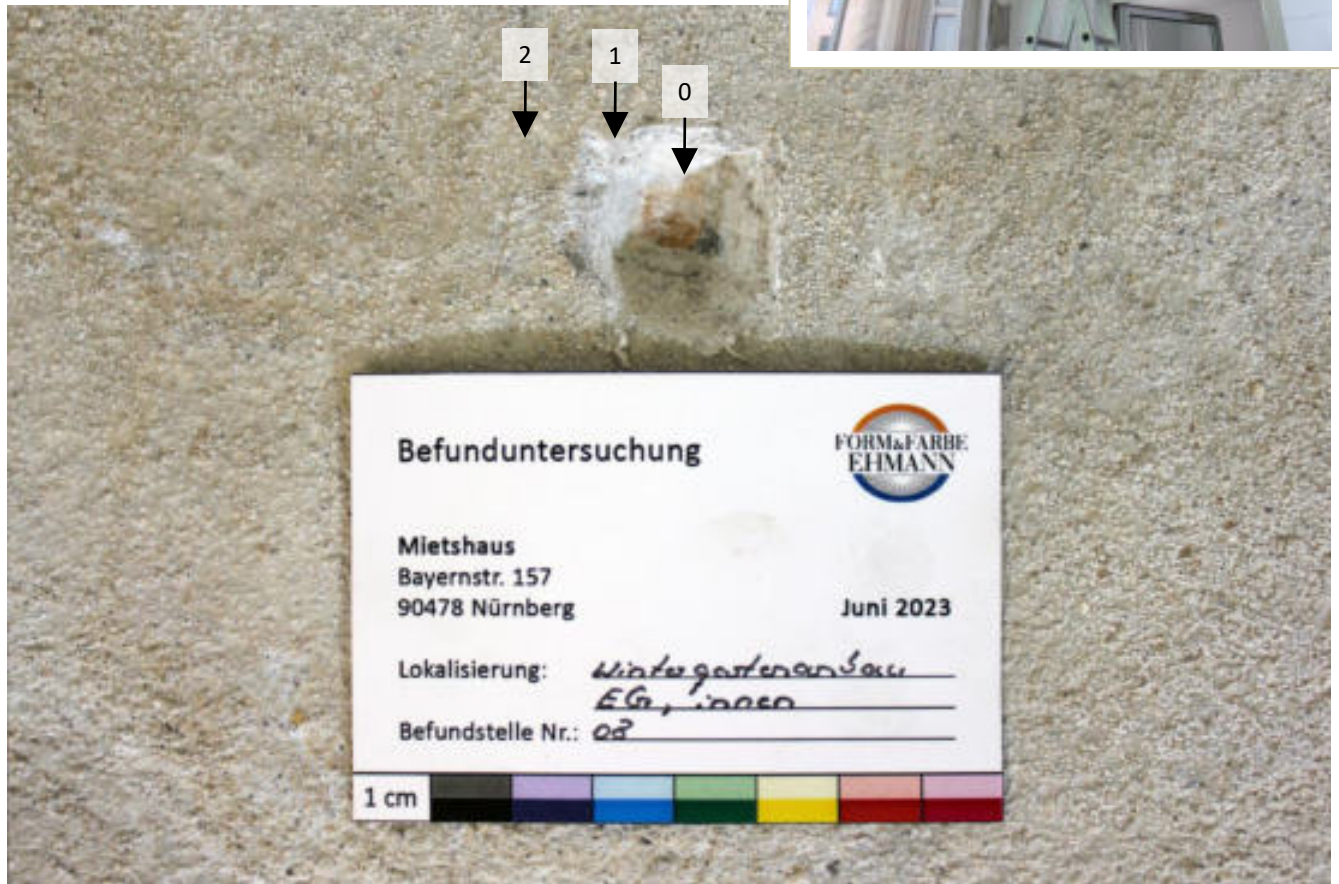
Befundstelle Nr.: 08

Nr.	Fassung	Farbton	Material	Funktion
0	-	Rot, gelblich	Ziegel	Mauerwerk
1	-	Grau	Kalkzement	Putz
2	-	Farblos	Alkyd- oder Acrylharz	Tiefgrund

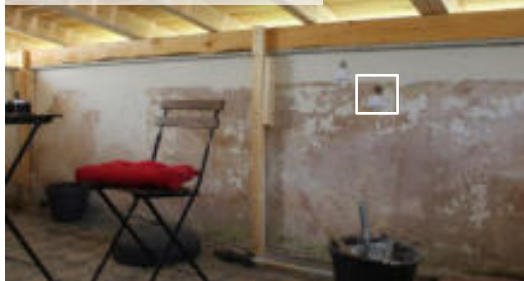
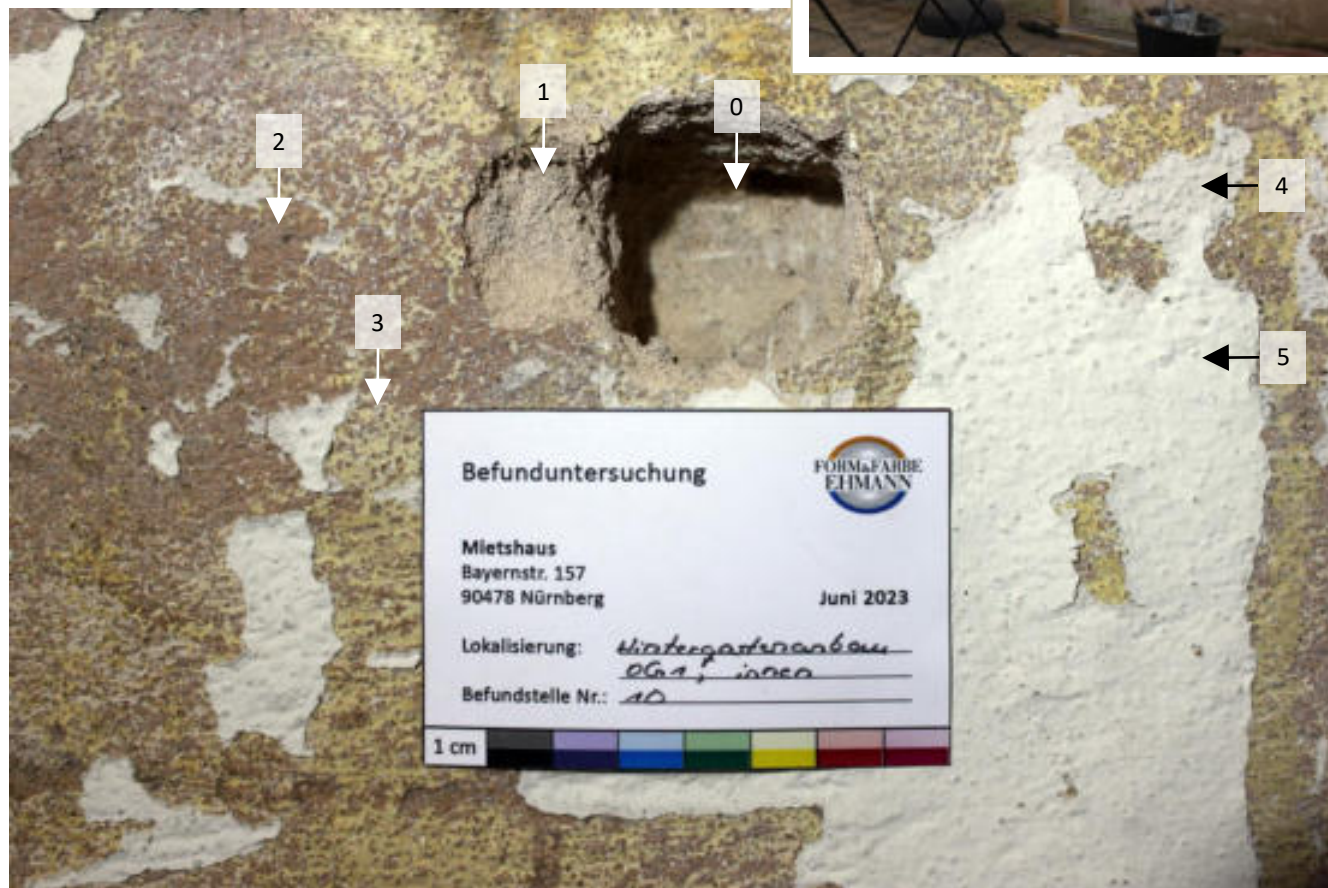
Befundstelle Nr.: 10 **Bilddatei:** IMG_9685, IMG_9691 **Aufnahmedatum:** 12./ 13. 6. 2023

Nr.	Fassung	Farbton	Material	Funktion
0	-	Beige/ Grau	Sandstein?	Mauerwerk
1	-	Grau, rötlich	Kalkputz	Putz
2	I	Altrosa	mineralisch	Fassung
3	II	Ocker	mineralisch	Fassung
4	III	Warmgrau, sehr hell	mineralisch	Fassung
5	IV	Altweiß	Dispersion	Fassung

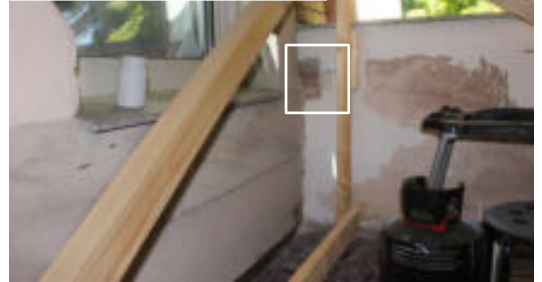
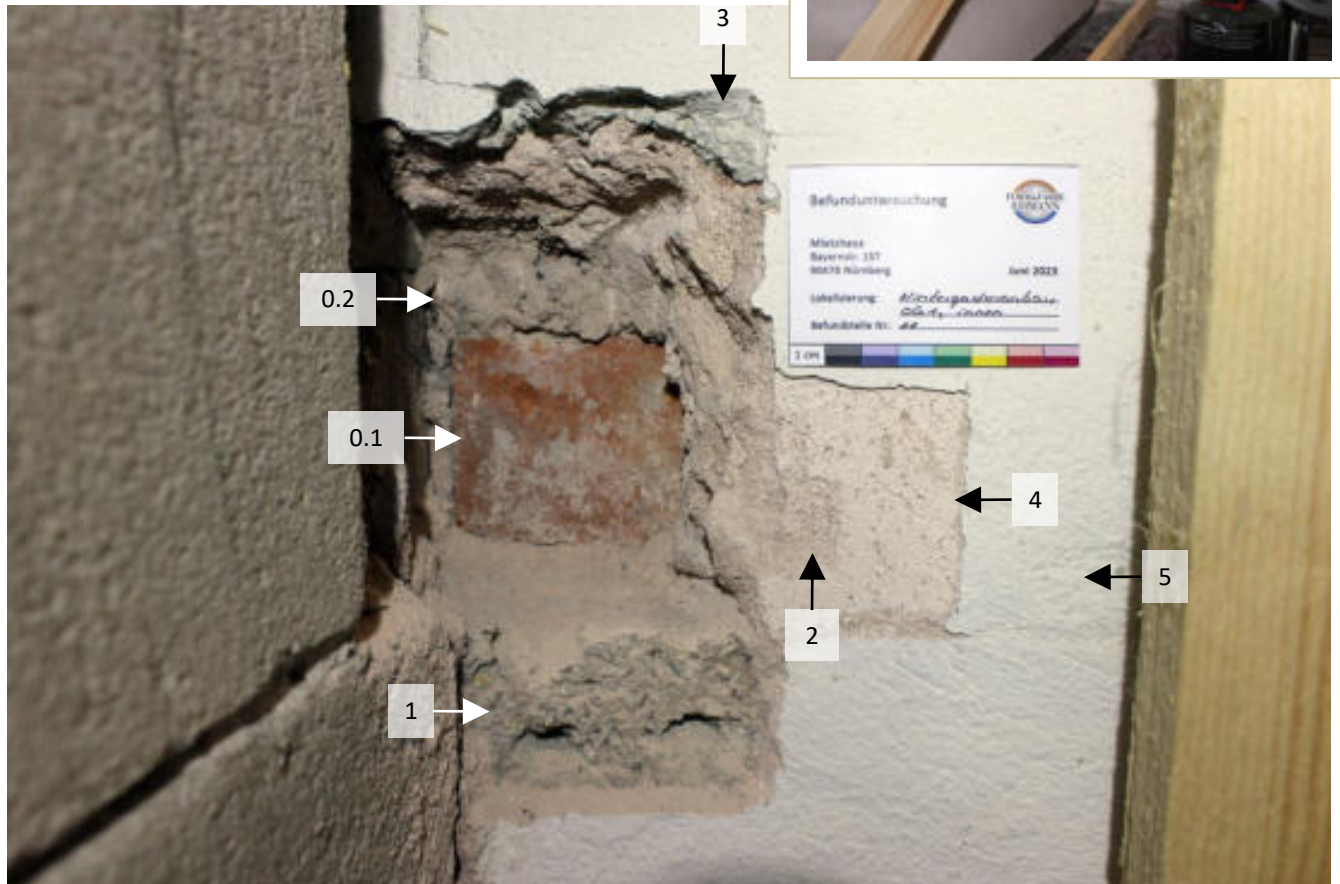
Befundstelle Nr.: 11

Nr.	Fassung	Farbton	Material	Funktion
0.1	-	Rot	Ziegel	Mauerwerk
0.2	-	Grau	Kalkzement	Fugenmörtel
1	-	Grau	Bimsstein?	Mauerwerk
2	-	Grau, rötlich	Kalkputz	Putz
3	-	Grau	Kalkzement	Putzausbesserung
4	I	Rosa, hell	mineralisch	Fassung
5	II	Altweiß	Dispersion	Fassung

Auch im OG 1 wurde der Anschluss zwischen der Längswand der Hausfassade und einer Querwand des Wintergartenbaus geöffnet. Auch hier scheint stumpf ohne Verzahnung angemauert worden zu sein, was auf einen nachträglichen Anbau des Wintergartens hindeuten könnte.

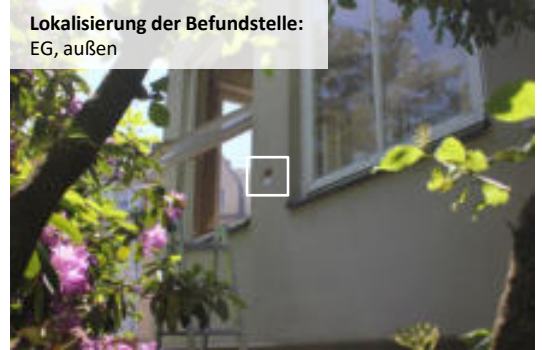
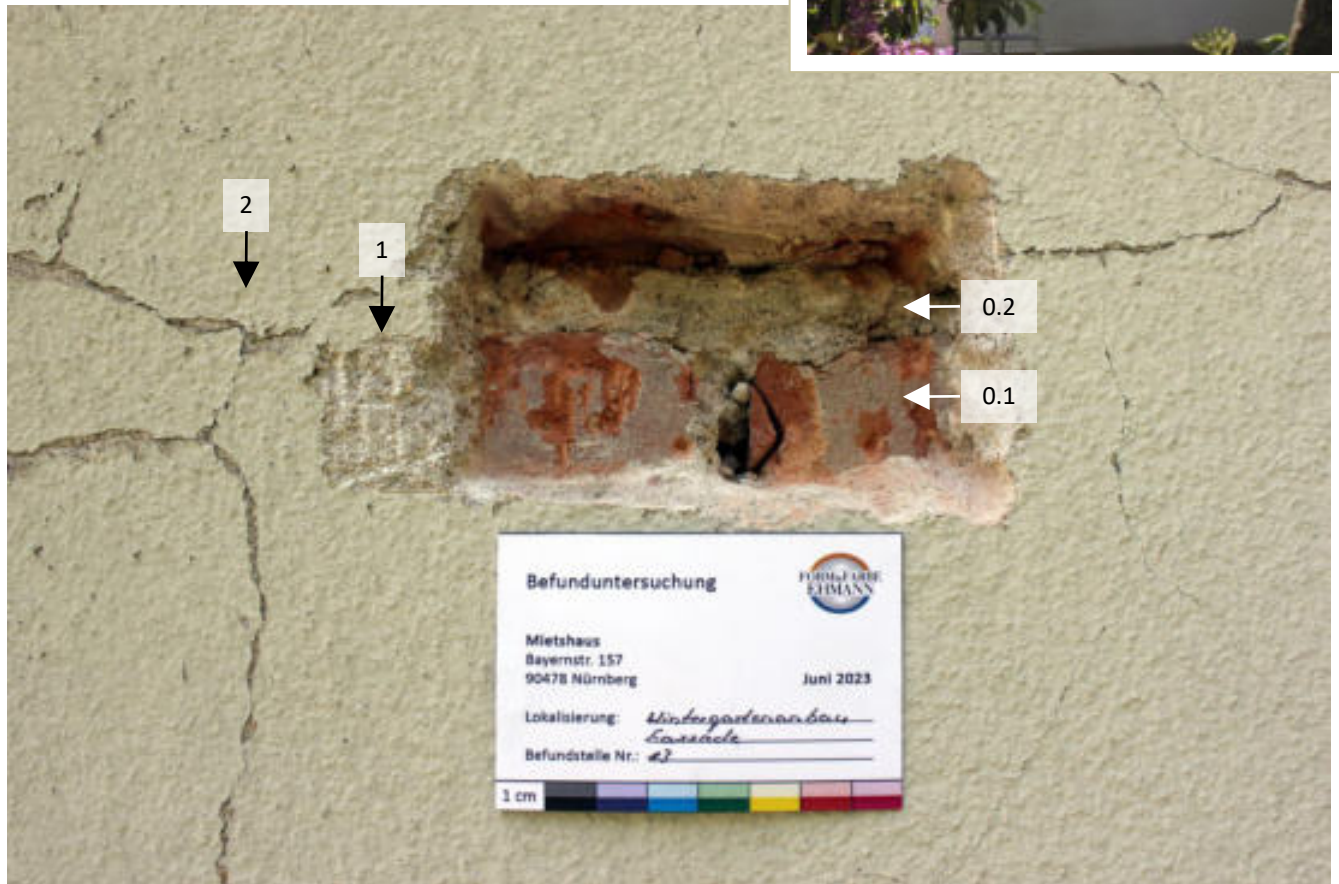
Befundstelle Nr.: 13

Nr.	Fassung	Farbton	Material	Funktion
0.1	-	Rot	Ziegel	Mauerwerk
0.2	-	Grau	Kalkzement	Fugenmörtel
1	-	Grau	Kalkzement	Putz
2	I	Warmgrau, hell	mineralisch	Fassung

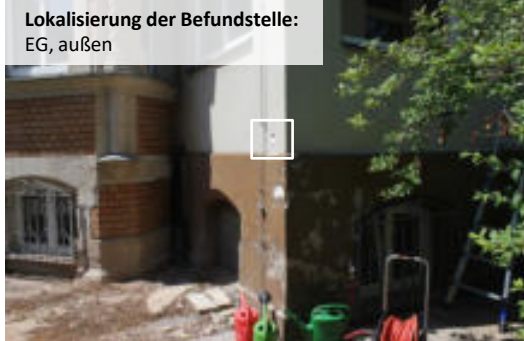
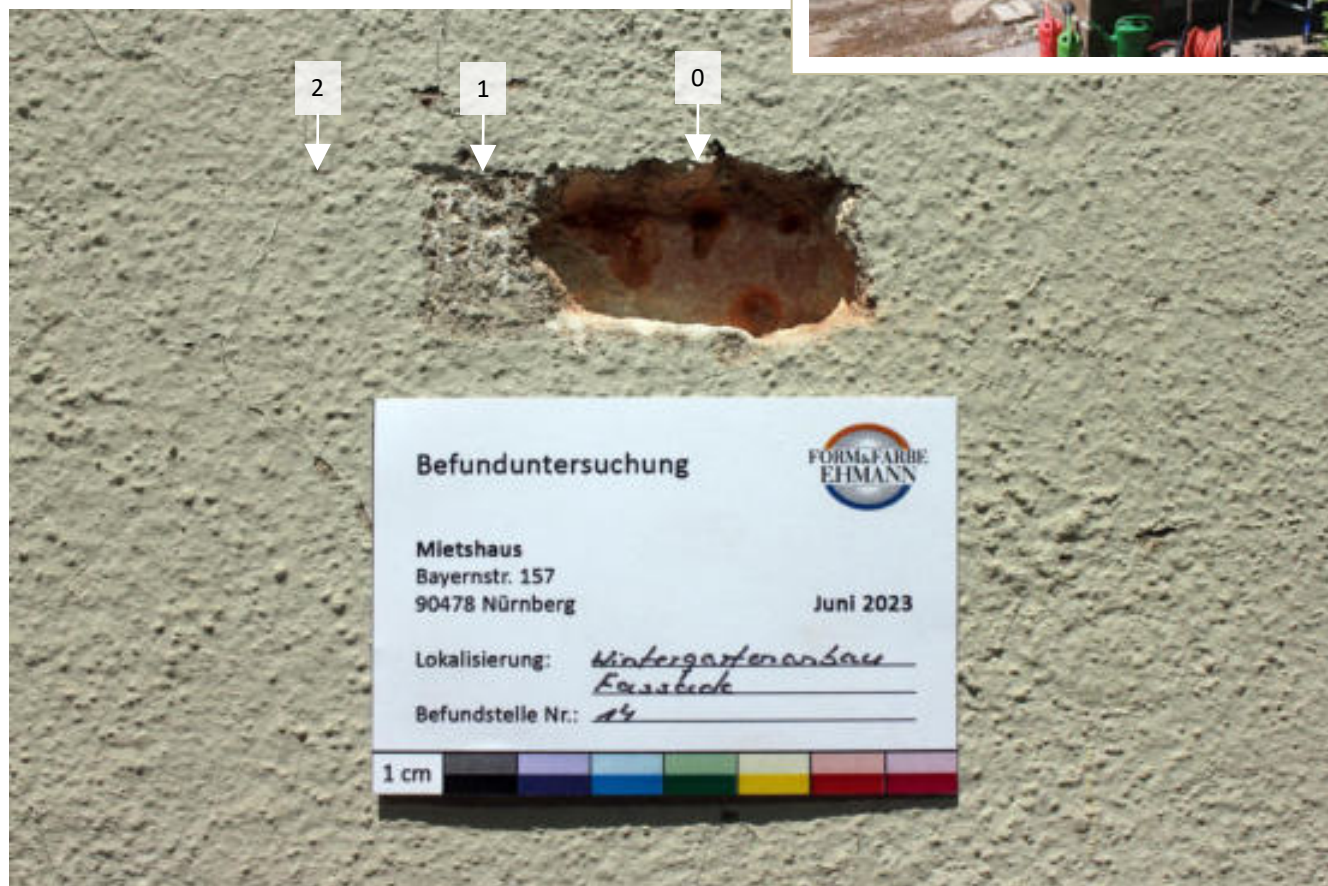
Befundstelle Nr.: 14

Nr.	Fassung	Farbton	Material	Funktion
0	-	Rot	Ziegel	Mauerwerk
1	-	Grau	Kalkzement	Putz
2	I	Warmgrau, hell	mineralisch	Fassung

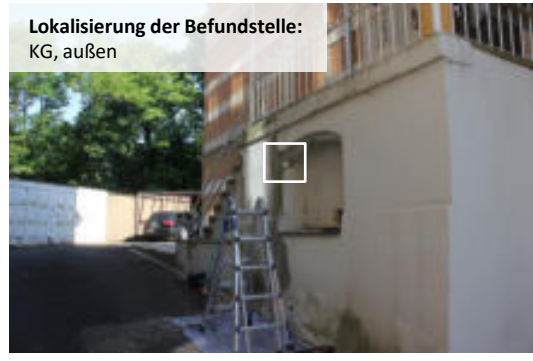
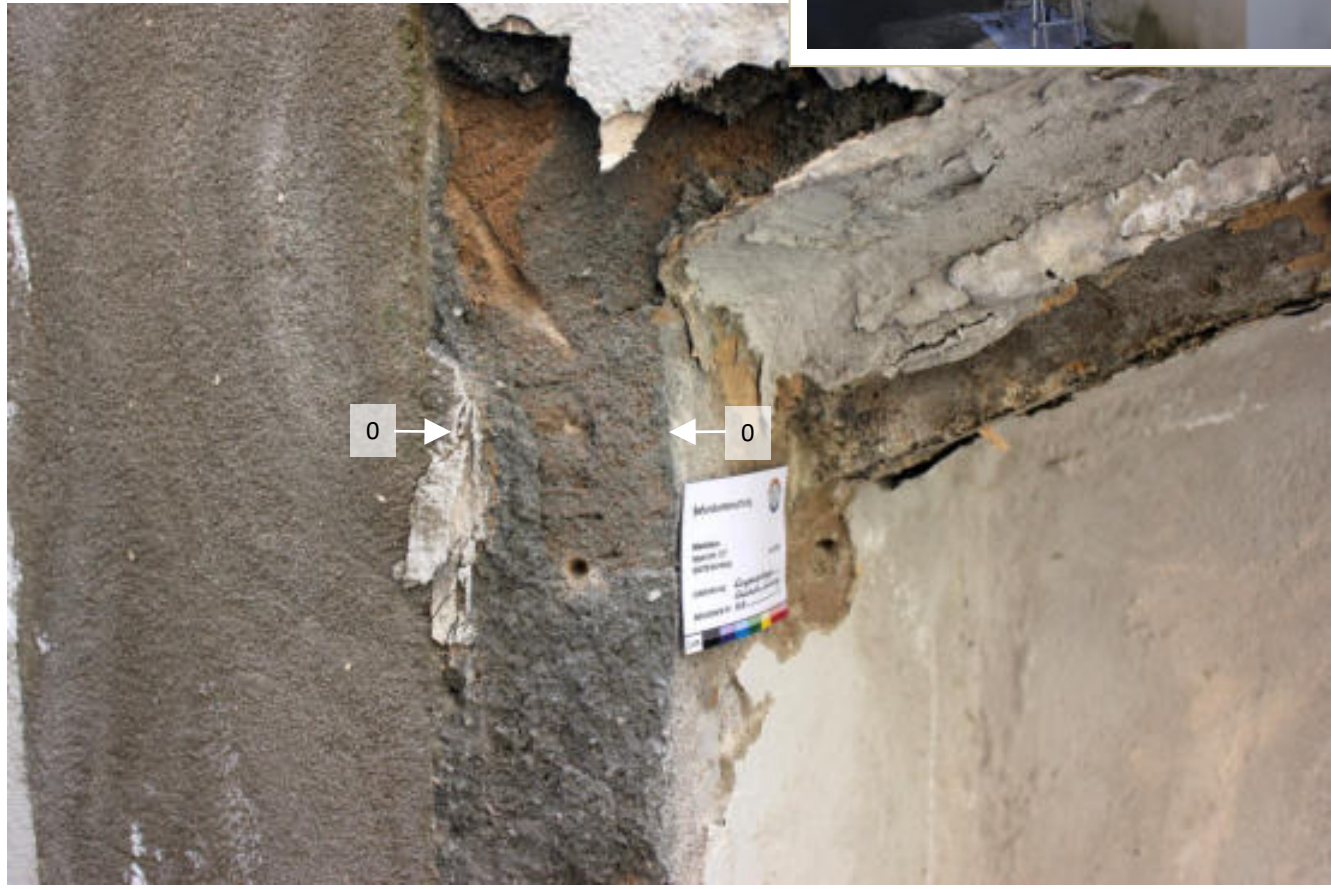
Befundstelle Nr.: 01		Bilddatei: IMG_9645, IMG_9652			Aufnahmedatum: 12./ 13. 6. 2023	
Material/ Beschichtung:					Bemerkung/ Ergänzung: Hier handelt es sich um eine ergänzende Aufnahme zu Befundstelle Nr. 01: Es scheint sich bei der Leibungsecke nicht um eine Überputzung, sondern um Sandstein zu handeln.	
Nr.	Fassung	Farbton	Material	Funktion		
0	-	Grau/ rötlich	Sandstein	Leibung		
1	I	Altrosa	mineralisch	Fassung		
2	II	Grau, verschmutzt	mineralisch	Fassung		
3	III	Altrosa	mineralisch	Fassung		
4	IV	Steingrau, hell	Dispersion	Fassung

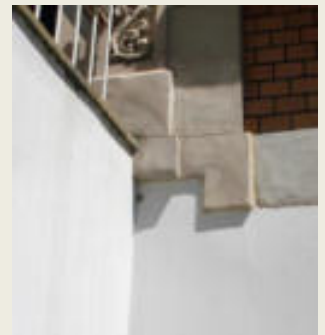
Dieses architektonische Detail auf der straszugewandten Seite könnte ebenfalls ein Indiz auf ehemals vorhandene Treppenstufen darstellen. Die Sandsteinverzierung scheint der Form nach Stufen zu begleiten:

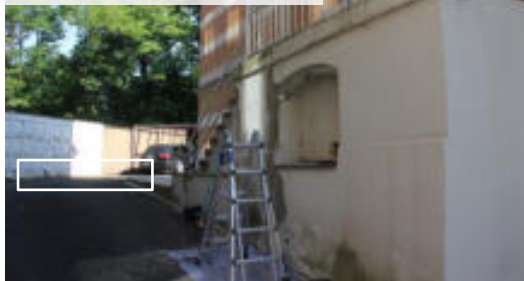
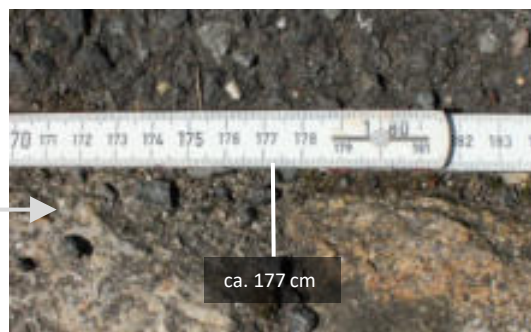
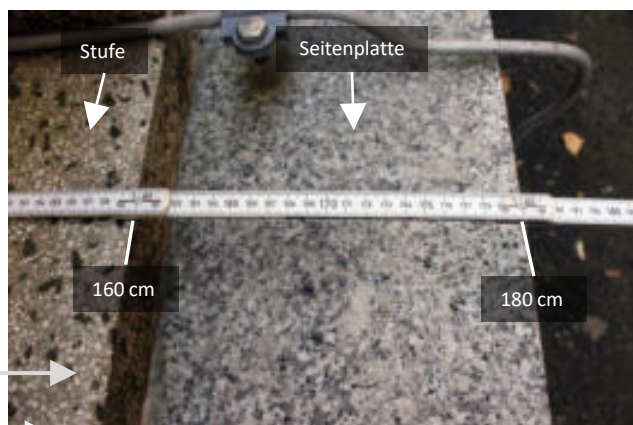
Befundstelle Nr.: 05

Die einasphaltierten Stufen und ihr Maß

Die momentan verbauten Stufen und ihr Maß

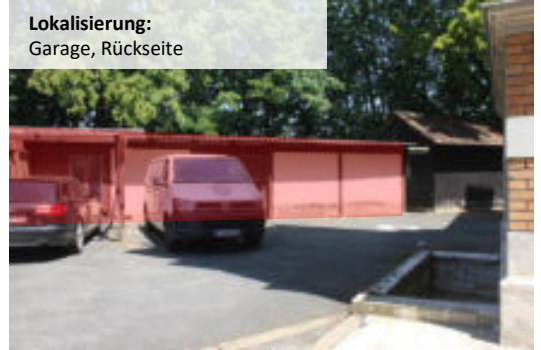
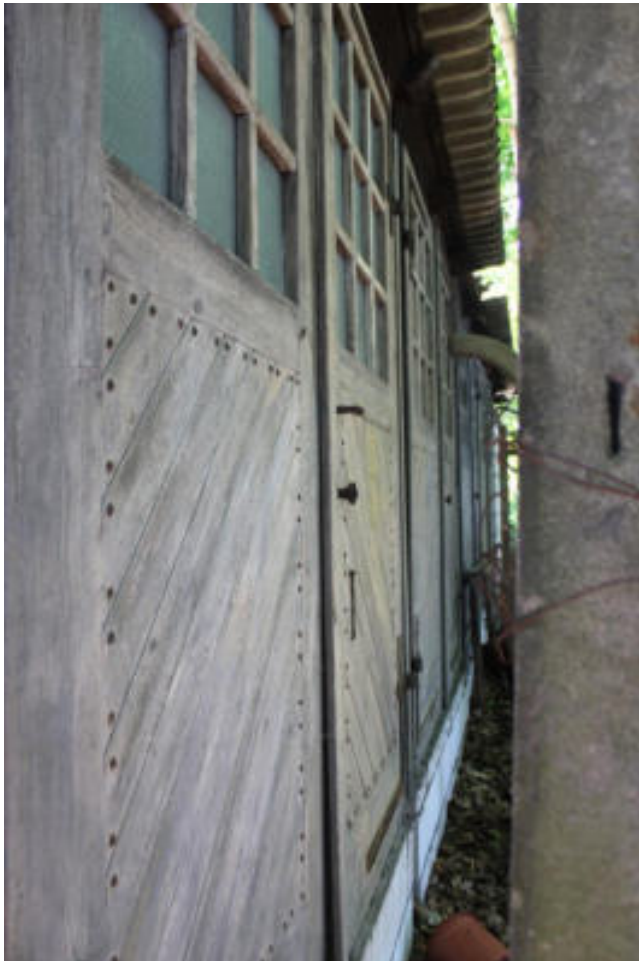
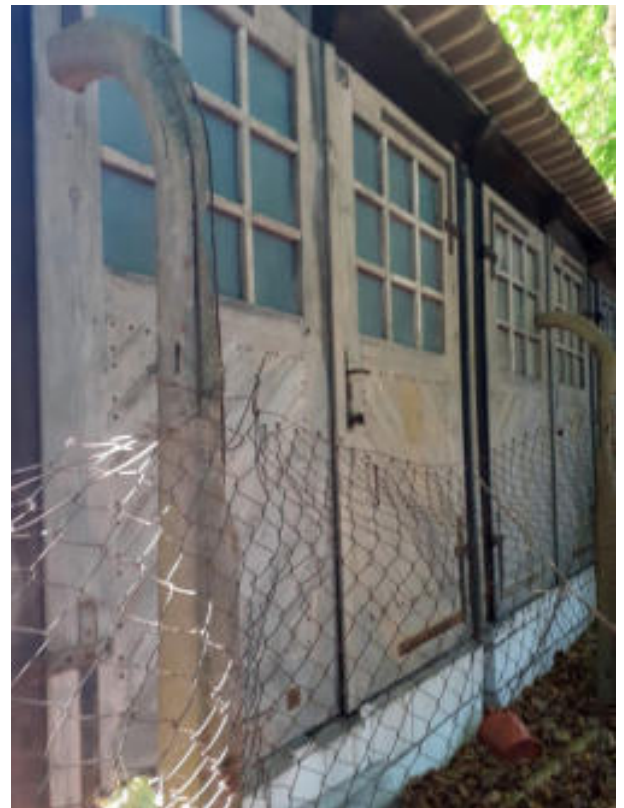
Lokalisierung:
 Garage, Rückseite

Hier ergänzend eine Aufnahme des Pultdaches, das mit der Traufseite, also eigentlich der Rückseite dem Hof zugewandt ist (rot markiert, Pfeil zeigt Gefälle des Pultdaches):
