# Mietshaus Kirchenweg 63 90419 Nürnberg

Befunduntersuchung  
hinsichtlich Putz- und Farbauflagerungen  
im Treppenhaus

März/ April 2023

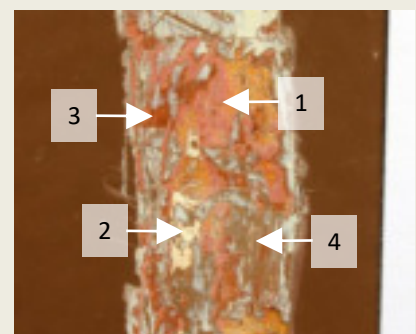
**Befundstelle Nr.:** 01

Die Schichten Nr. 3 und 4 waren nur sehr schwer von Schicht Nr. 5 zu trennen bzw. waren stellenweise nur fragmentarisch zu beobachten.

Detailaufnahme zur Verdeutlichung:

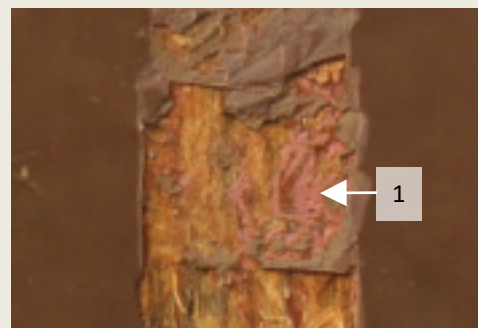
Befundstelle Nr.: 03

Schicht Nr. 1 war hier zwar nur fragmentarisch zu beobachten, aber dennoch deutlich zu erkennen.  
Ausschnitt zur Verdeutlichung:

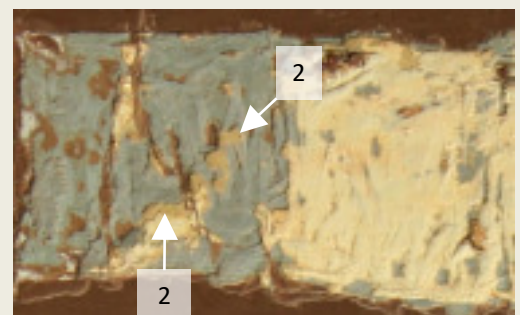
**Befundstelle Nr.:** 04

Bei Schicht Nr. 1 könnte es sich auch um eine Grundierung gehandelt haben. Die ockerfarbene Auflagerung war kaum von Schicht Nr. 3 zu trennen.

Ausschnitt zur Verdeutlichung der ockerfarbenen Fassung:

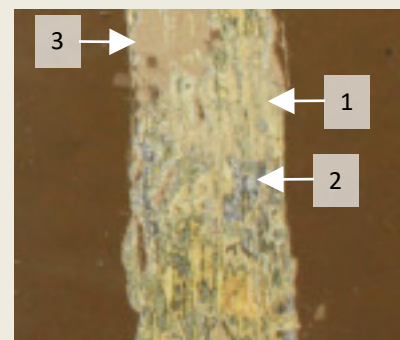
**Befundstelle Nr.:** 15

Die Schichten um 1 und 2 bildeten ein stark verbundenes Fassungskonglomerat. Eindeutig beobachtet werden konnten ein helles Beige und ein helles Graublau.

Ausschnitt zur Verdeutlichung:

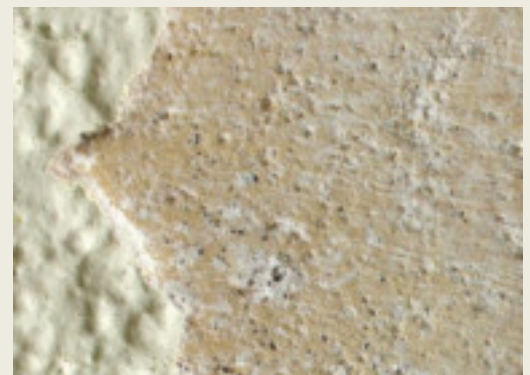
**Befundstelle Nr.:** 18

Ausschnitt zur Verdeutlichung der ockerfarbenen Fassung:

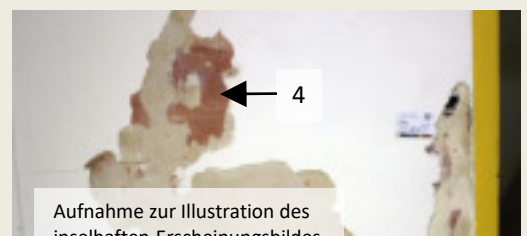
Schicht Nr. 4 zeigte sich in auffälliger Anmutung in vielen Bereichen der Decken und Untersichten. Es schien sich um einen sehr wässrigen Auftrag gehandelt zu haben, der keinerlei Körper besaß und von Schicht Nr. 3 aufgesaugt worden war. Das inselhafte Auftauchen legt den Verdacht nahe, dass hier ein Tiefgrund zur Verfestigung gestrichen worden war: Möglicherweise hatte ein Renovierungsanstrich keine durchgehende Haftung zum Untergrund, und Teilbereiche plätzten ab, weswegen der Auftrag nicht durchgängig auf Schicht Nr. 3 zu beobachten ist, sondern nur in Bereichen früherer Fehlstellen.

Aufnahme zur Illustration des inselhaften Erscheinungsbildes

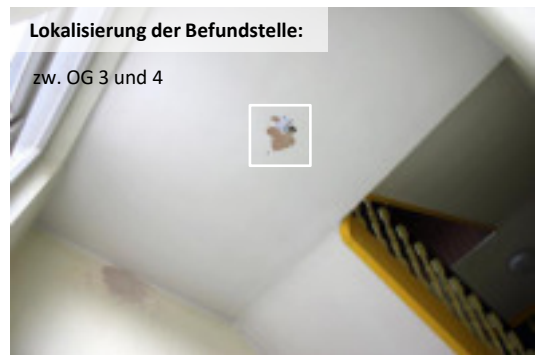
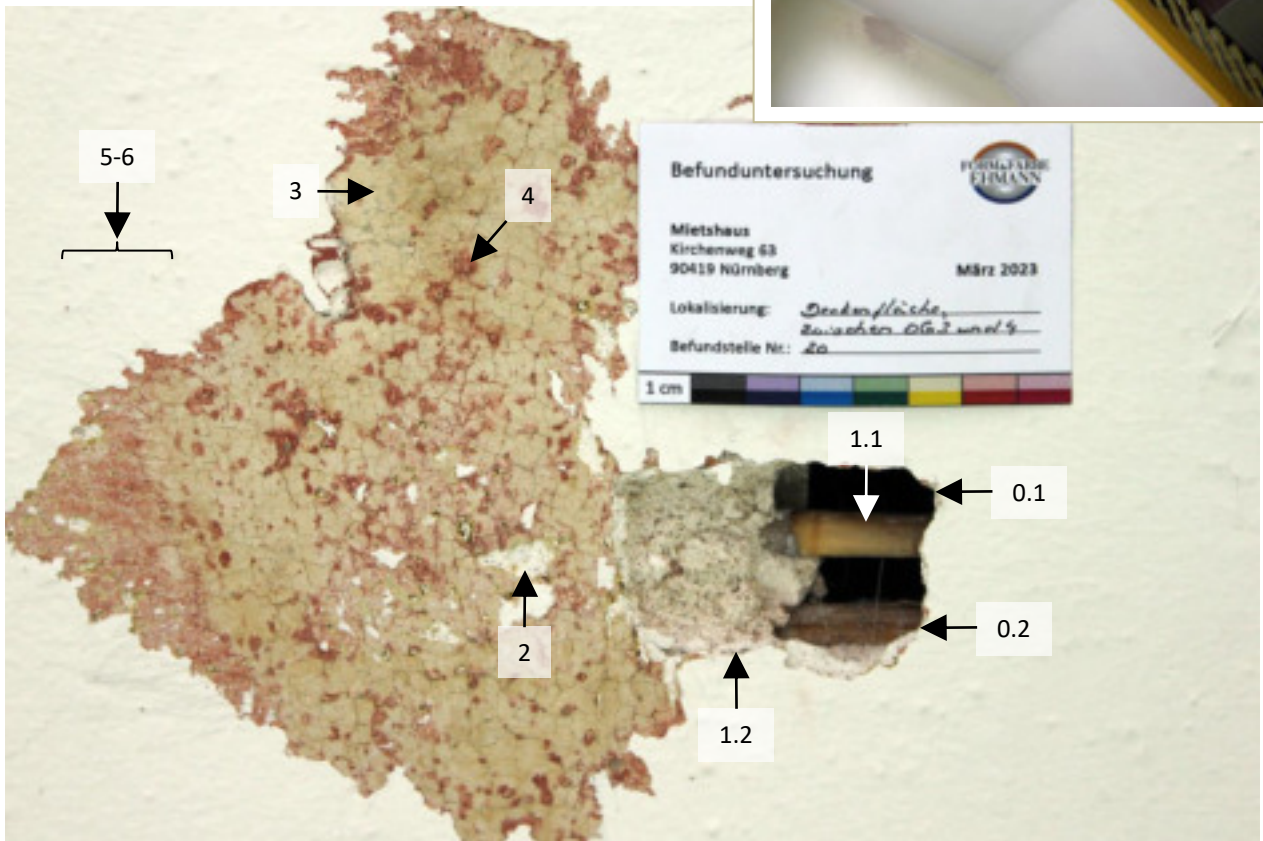
**Befundstelle Nr.:** 20

Nr.	Fassung	Farbton	Material	Funktion
0.1 0.2	-	Braun	Holz	Unterkonstruktion* Lattung
1.1 1.2	-	Braun, gelblich Grau	Schilfrohr Kalkputz	Putzträger Putz
2	-	weißlich	mineralisch	Glätte
3	I	gelblich, vergilbt, fast Ocker	mineralisch	Fassung
4	-	Weinrot	mineralisch	Tiefgrund?
5	II	Weiß	Dispersion	Fassung
6	III	Weiß	Dispersion	Fassung

\*Die Öffnung wurde ausgeleuchtet.

Hier machte die rötliche Schicht Nr. 4 den Eindruck, als wäre sie punktuell eingeblutet. Dies erhöhte den Verdacht, dass sie nur über Fehlstellen in einem jüngeren Renovierungsanstrich zu Schicht Nr. 3 vordrang.

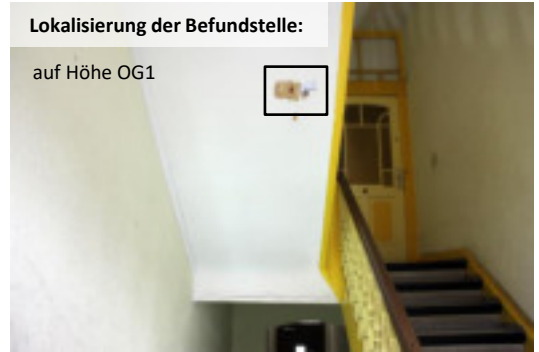
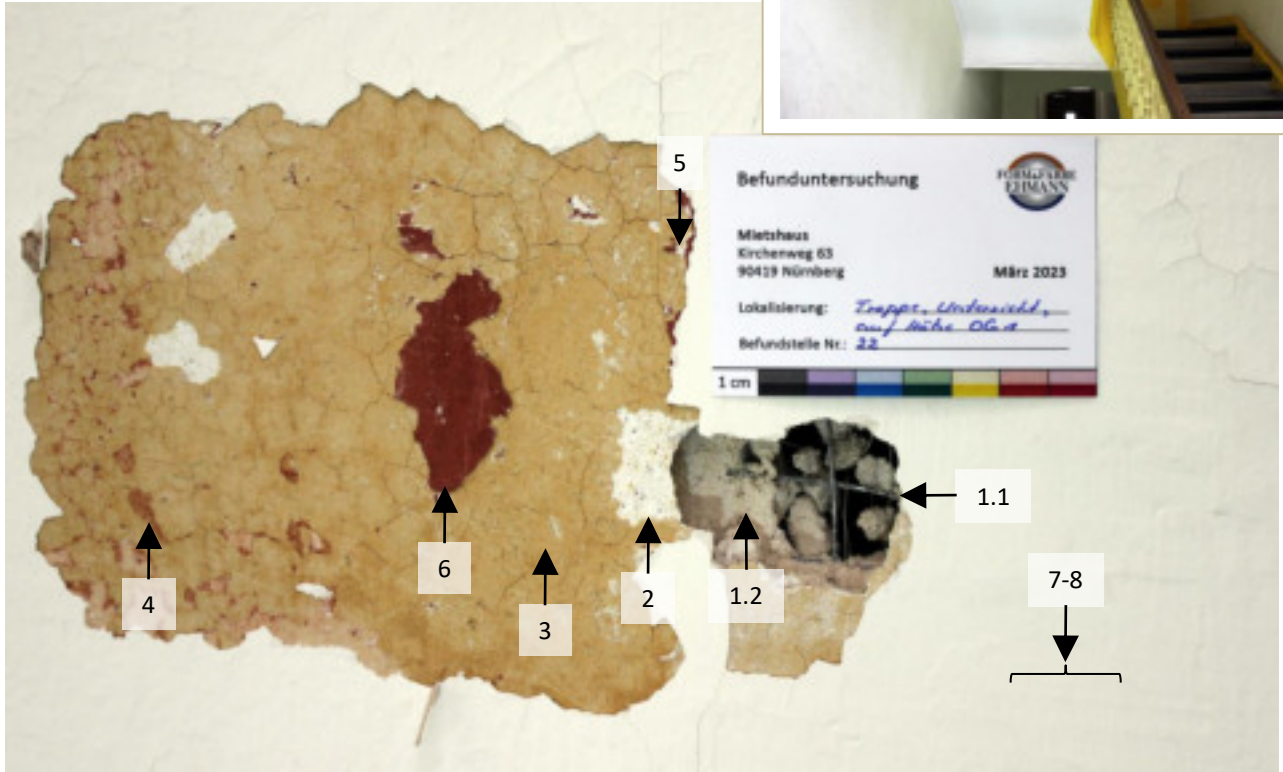
**Befundstelle Nr.:** 22

auf Höhe OG1

Nr.	Fassung	Farbton	Material	Funktion
0	-	Braun	Holz	Unterkonstruktion Treppe*
1.1 1.2	-	Grau Grau	Drahtgeflecht Kalkputz, faserarmiert	Putzträger Putz
2	-	weißlich	Kalkputz	Putz, fein
3	I	gelblich, vergilbt, Ocker	mineralisch	Fassung
4	-	rötlich	mineralisch	Tiefgrund?
5	II	Weiß	mineralisch	Fassung/ Grundierung
6	III	Weinrot, kräftig	mineralisch	Fassung
7	IV	Weiß	Dispersion	Fassung
8	V	Weiß	Dispersion	Fassung

\* Die Öffnung wurde ausgeleuchtet.

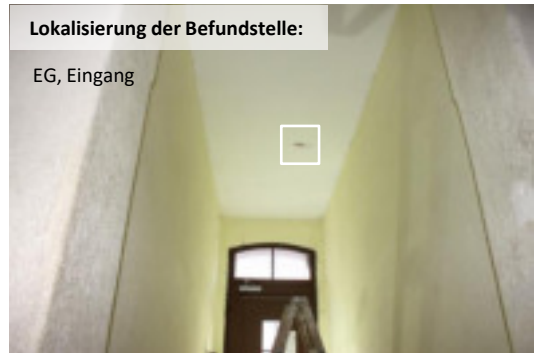
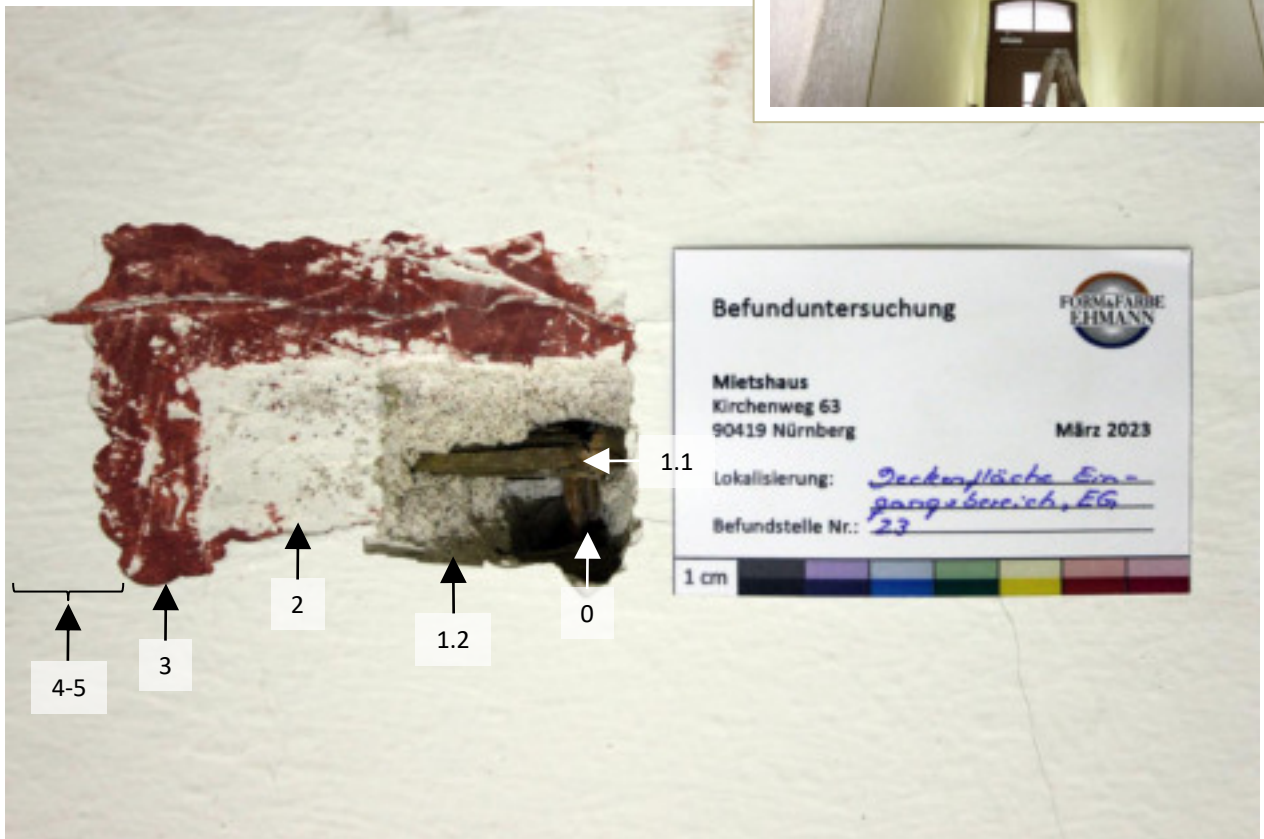
**Befundstelle Nr.:** 23

EG, Eingang
