## Taufkapelle Evangelische Stadtkirche 90579 Langenzenn

**Dokumentation**  
über die ausgeführten Maßnahmen an der Raumschale  
Baumaßnahme: Sanierung der Klosterkirche  
Leistung: Restaurierung von Putz und Fassungen der Taufkapelle

September 2019 bis Februar 2020

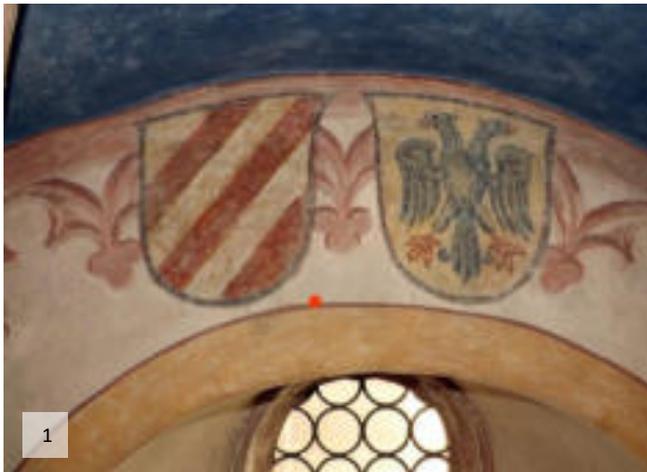
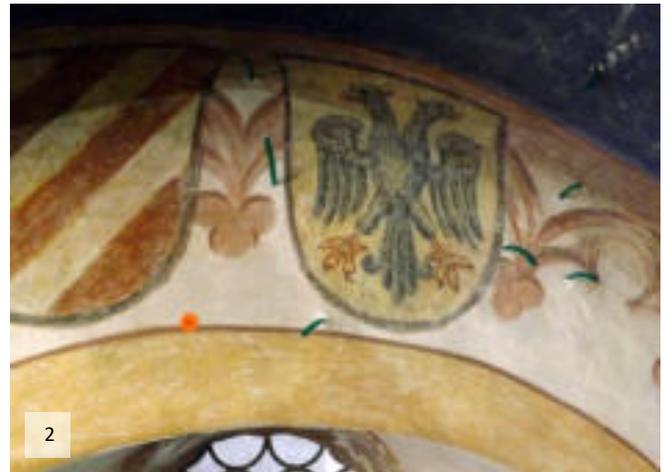
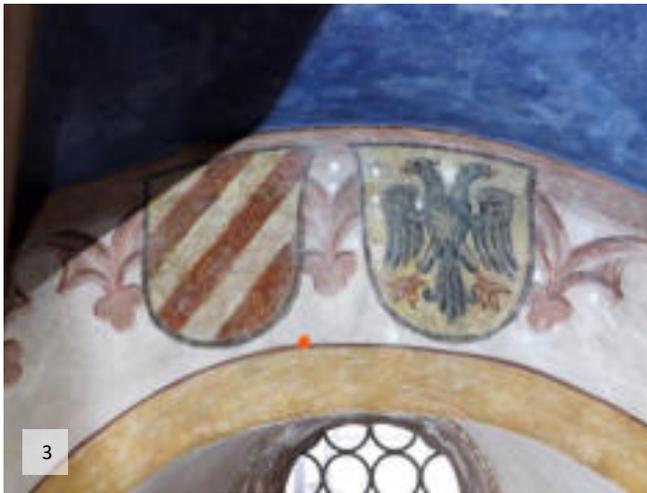
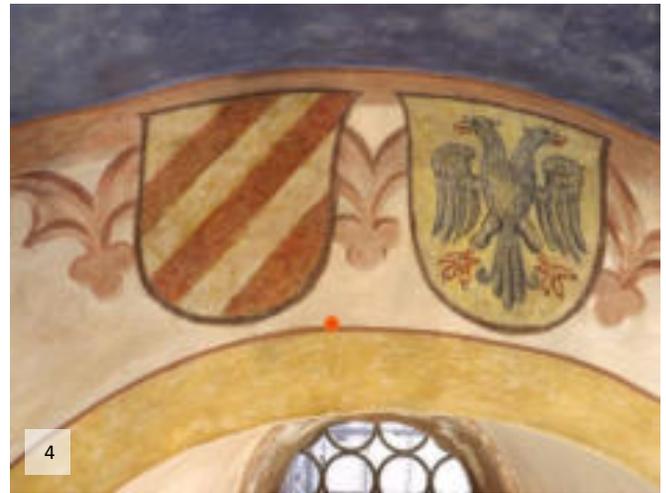
### Fotostelle Nr. 01

- 1 Vorzustand: Anhand dieser Fotostelle ließen sich sehr schön Oberflächenverschmutzungen wie Staub und Spinnweben beobachten. Außerdem war dieser Bereich durch auffällige Risse in Mitleidenschaft gezogen. Die Malerei wies diverse Fehlstellen auf.
- 2 Zustand nach Reinigung
- 3 Zustand nach Öffnen und Aussaugen der Risse
- 4 Zustand nach Schließen der Risse und Hinterfüllen hohlliegender Putzflächen mittels Injektionskanülen

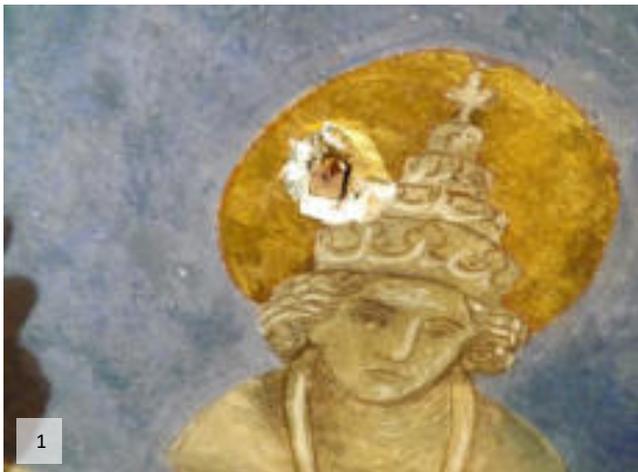
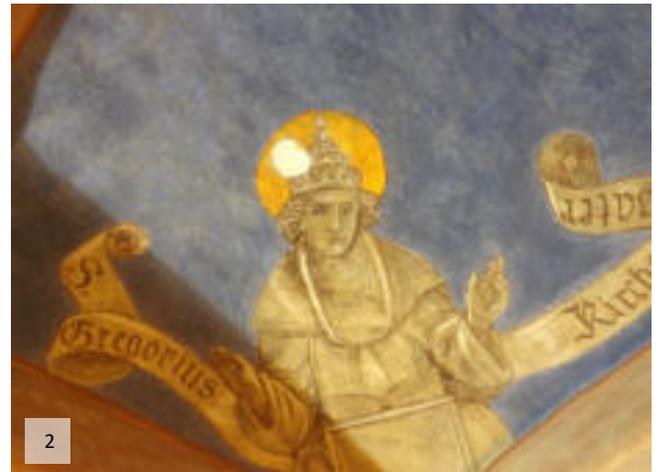
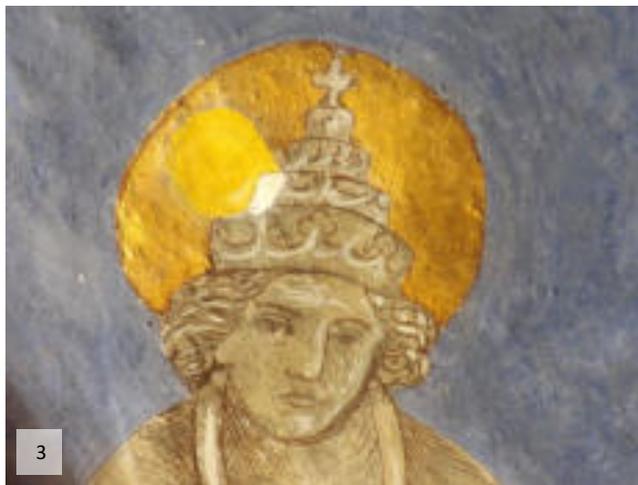
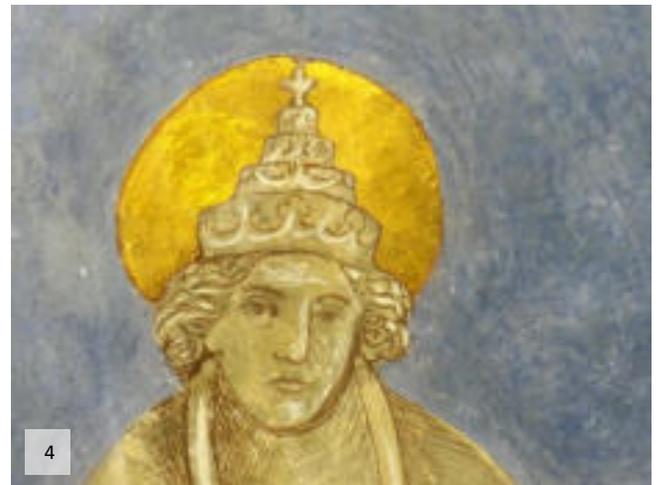
### Ergänzung zu Fotostelle Nr. 04

- 1 Vorzustand: Starke Staubbelastung und Ausblühungen charakterisierten hier den Vorzustand.
- 2 Zustand nach Reinigung und Öffnen von Rissen
- 3 Zustand nach Schließen von Rissen
- 4 Zustand nach Retusche von Fehl- und Kittstellen

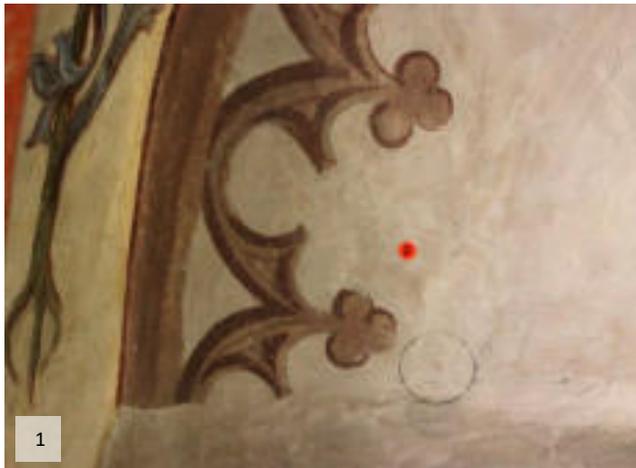
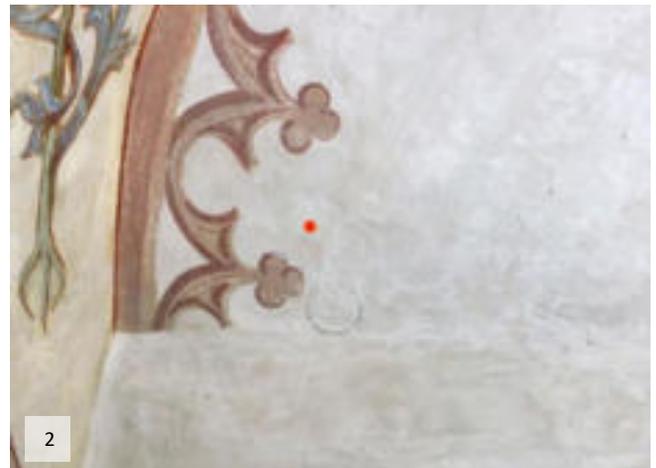
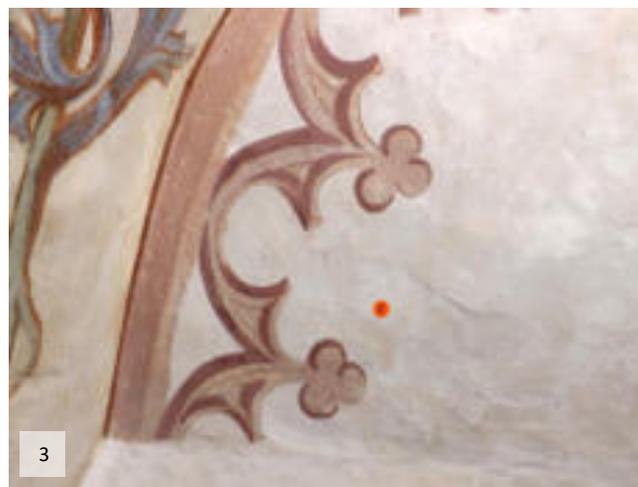
### Fotostelle Nr. 07

- 1 Vorzustand: Wasserläufer in Verbindung mit Staubauflagerungen, Ausblühungen und Verluste in der Malschicht bildeten das Schadensbild in diesem Bereich.
- 2 Zustand nach Reinigung
- 3 Zustand nach Retusche von Fensterumrandung, Begleitstrich und Wandfläche
